TILSTANDSRAPPORT

VOLKSWAGEN GOLF / AU 2WD **TESTDATO: 21.10.2026** **KODE: 2153093**

EB59102	87 204 KM	14.08.2020 Førstegang registrert	Elektr.

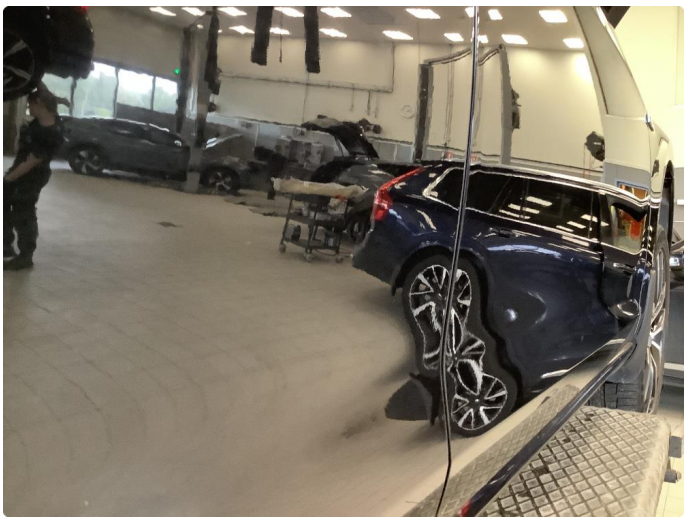
1.1 Liten p-bulk

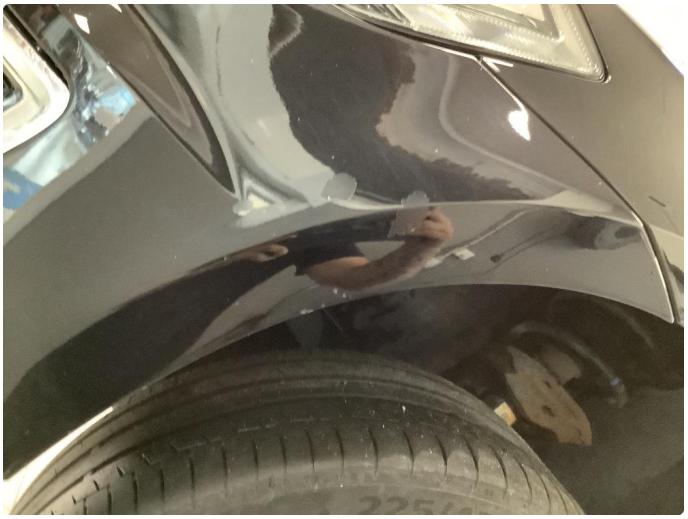
1.3 No lakkflass
