# TILSTANDSRAPPORT

**KIA NIRO / DE 2WD** **TESTDATO: 10.11.2026** **KODE: 2171263**

| EB75078 | 62 379 KM | 12.10.2020<br>Førstegang registrert | Elektr. |

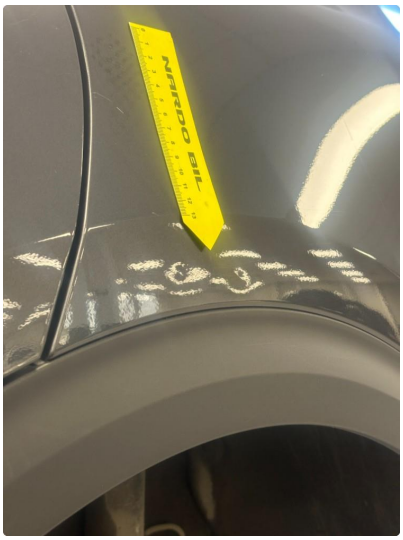
| Punkt | Beskrivelse | Plassering |
|---|---|---|
| 1.1 Skjermer | Noen bulker i skjerm venstre bak | |

1.1 Noen bulker i skjerm venstre bak

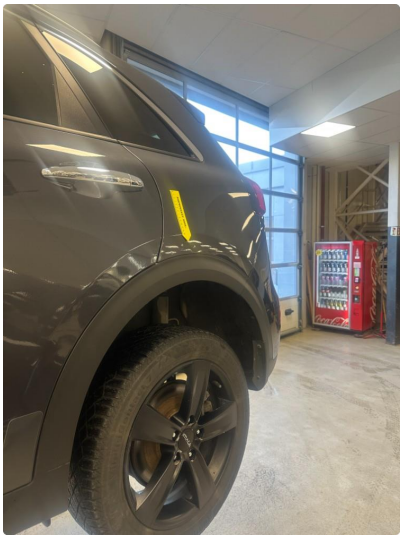
1.1 Noen bulker i skjerm venstre bak

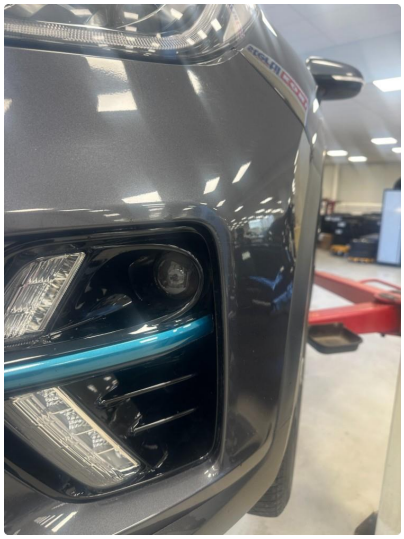
| Punkt | Beskrivelse | Plassering |
|---|---|---|
| 1.2 Støtfanger | Ripe(r) ned til grunning i fanger foran | |

1.2 Ripe(r) ned til grunning i fanger foran
