TILSTANDSRAPPORT

CITROEN E-C4 / B 2WD **TESTDATO: 12.11.2026** **KODE: 2173828**

EH32833	31 074 KM	19.10.2023 Førstegang registrert	Elektr.

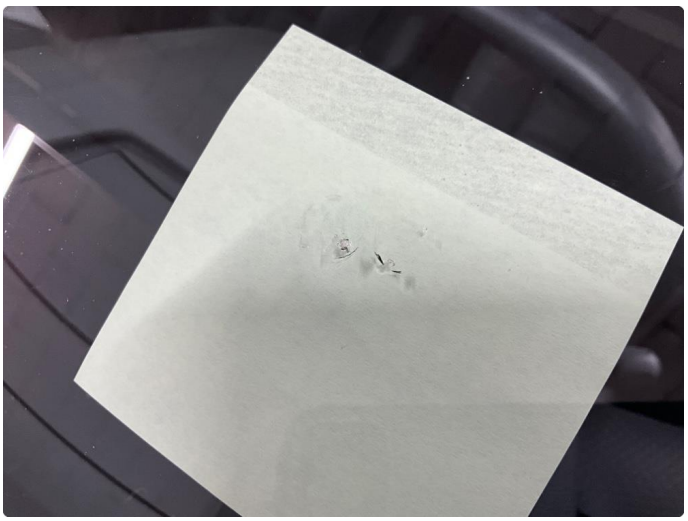
1.1 Steinsprutskade v. side frontrute. Denne er reparert.
