TILSTANDSRAPPORT

VOLVO XC60 T8 TWIN ENGINE / U 4WD **TESTDATO: 16.10.2026** **KODE: 2148393**

CV91935	81 264 KM	29.01.2019 Førstegang registrert	Hybr(B)

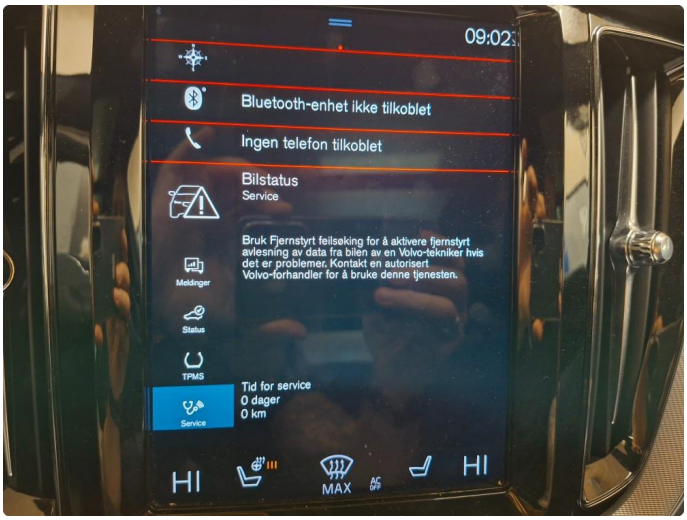
2.1 Dokumentert service, se bilde

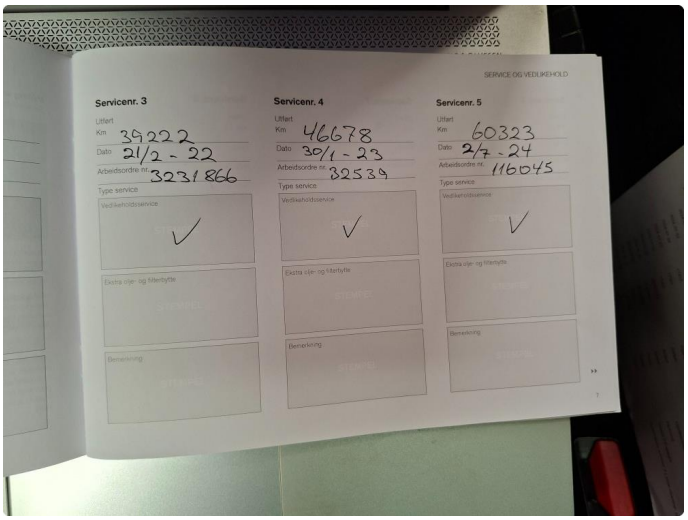
2.1 Dokumentert service, se bilde

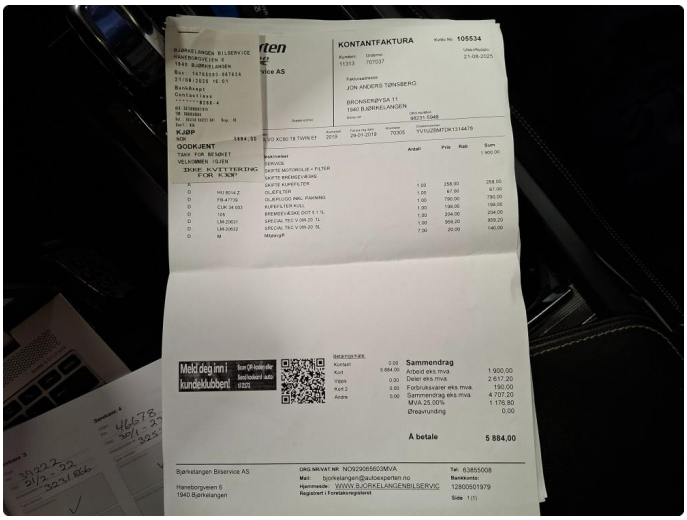
2.1 Dokumentert service, se bilde
