Teknisk test med påkost

TESTDATO: 29.10.2026

KIA NIRO / DE 2WD

EJ17058

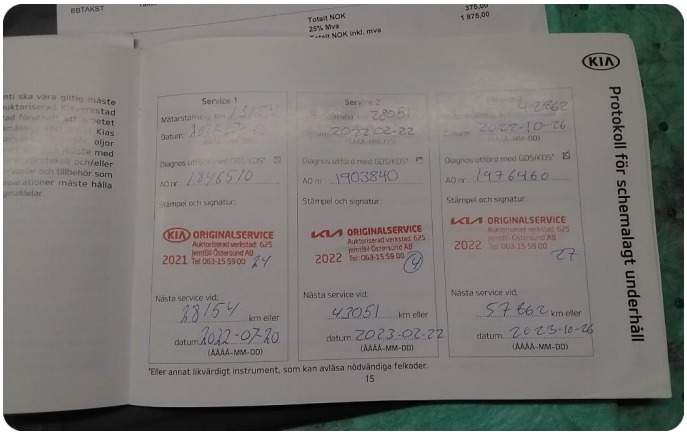
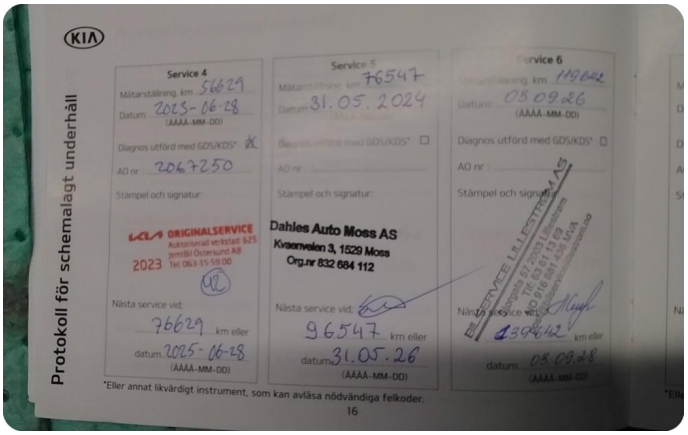
Protokoll för schemalagt underhåll
Service 1
Mätarställning, km 13154
Datum 2021-07-20
Diagnos utförd med GDS/KDS*
AO nr 1276510
Stämpel och signatur:
ORIGINALSERVICE
Auktoriserad verkstad 625
Jernlill Östensund AB
Tel 063-15 59 00
2021
Nästa service vid:
28154 km eller
datum 2022-07-20
(ÅÅÅÅ-MM-DD)
Service 2
Mätarställning, km 28051
Datum 2022-02-22
(ÅÅÅÅ-MM-DD)
Diagnos utförd med GDS/KDS*
AO nr 1903840
Stämpel och signatur:
ORIGINALSERVICE
Auktoriserad verkstad 625
Jernlill Östensund AB
Tel 063-15 59 00
2022
Nästa service vid:
43051 km eller
datum 2023-02-22
(ÅÅÅÅ-MM-DD)
42862
Datum 2022-10-26
(ÅÅÅÅ-MM-DD)
Diagnos utförd med GDS/KDS*
AO nr 1976960
Stämpel och signatur:
ORIGINALSERVICE
Auktoriserad verkstad 625
Jernlill Östensund AB
Tel 063-15 59 00
2022
Nästa service vid:
57662 km eller
datum 2023-10-26
(ÅÅÅÅ-MM-DD)
*Eller annat likvärdigt instrument, som kan avläsa nödvändiga felkoder.
15

Protokoll för schemalagt underhåll
Service 4
Mätarställning, km 56629
Datum 2023-06-28
(ÅÅÅÅ-MM-DD)
Diagnos utförd med GDS/KDS*
AO nr 2067250
Stämpel och signatur:
ORIGINALSERVICE
Auktoriserad verkstad 625
Jernlill Östensund AB
Tel 063-15 59 00
2023
Nästa service vid:
76629 km eller
datum 2025-06-28
(ÅÅÅÅ-MM-DD)
Service 5
76547
Datum 31.05.2024
(ÅÅÅÅ-MM-DD)
Stämpel och signatur:
Dahles Auto Moss AS
Kvaernveien 3, 1529 Moss
Org.nr 832 684 112
Nästa service vid:
96547 km eller
datum 31.05.26
(ÅÅÅÅ-MM-DD)
Service 6
119042
Datum 05.09.26
(ÅÅÅÅ-MM-DD)
Diagnos utförd med GDS/KDS*
AO nr
Stämpel och signatur:
Nästa service vid:
139442 km eller
datum 08.09.28
(ÅÅÅÅ-MM-DD)
*Eller annat likvärdigt instrument, som kan avläsa nödvändiga felkoder.
16
