TILSTANDSRAPPORT

VOLVO V60 / F 152 HK AUTOMAT 2WD **TESTDATO: 19.11.2026** **KODE: 2180035**

BT67343	79 166 KM	24.07.2017 Førstegang registrert	Bensin

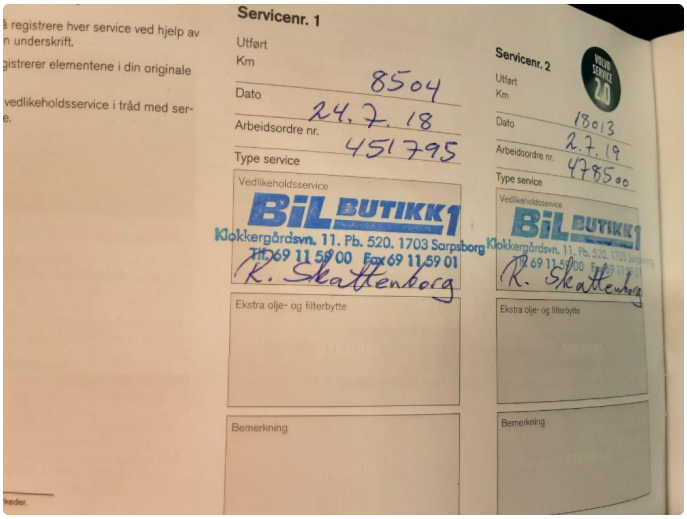
2.1 Dokumentert service, se bilde

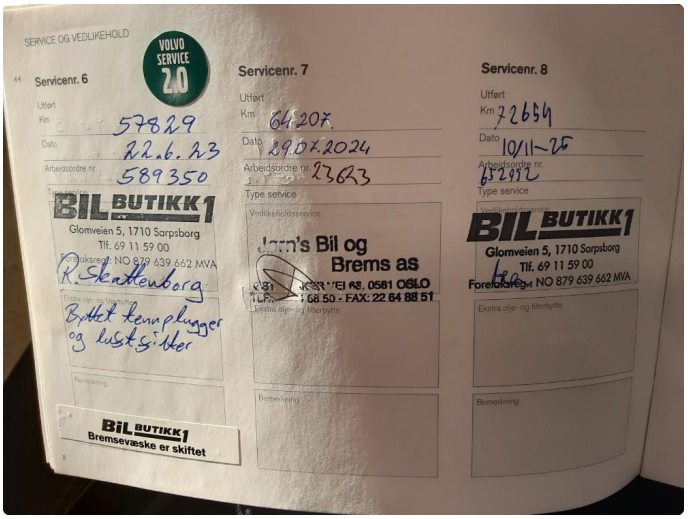
2.1 Dokumentert service, se bilde
