# TILSTANDSRAPPORT

**TOYOTA TOYOTA COROLLA / XG1TJ(JP,M) 4WD** **TESTDATO: 17.09.2026** **KODE: 2121100**

| HT27552 | 58 387 KM | 05.12.2024<br>Førstegang registrert | Hybr(B) |

| **CHASSISNR:** JTNACABB60J021389 | **BRUKTIMPORT:** Nei |

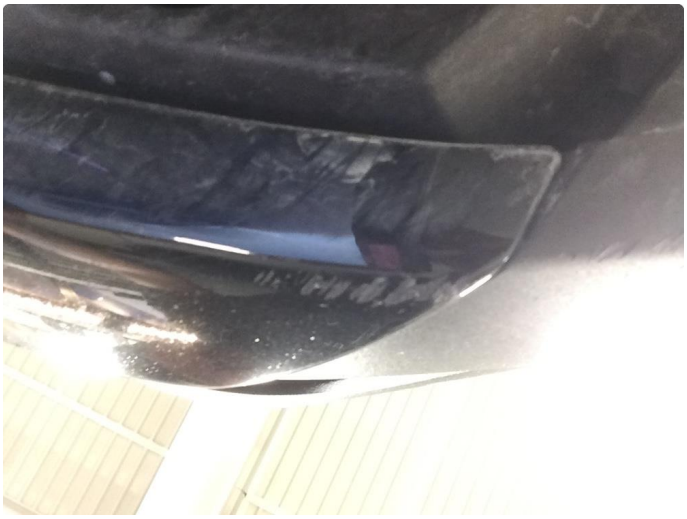
| Punkt | | Beskrivelse | Plassering |
|---|---|---|---|
| 1.1 | Panser | steinsprut | |
| 1.2 | Skjermer | steinsprut | |

1.1 Steinsprut

1.2 Steinsprut

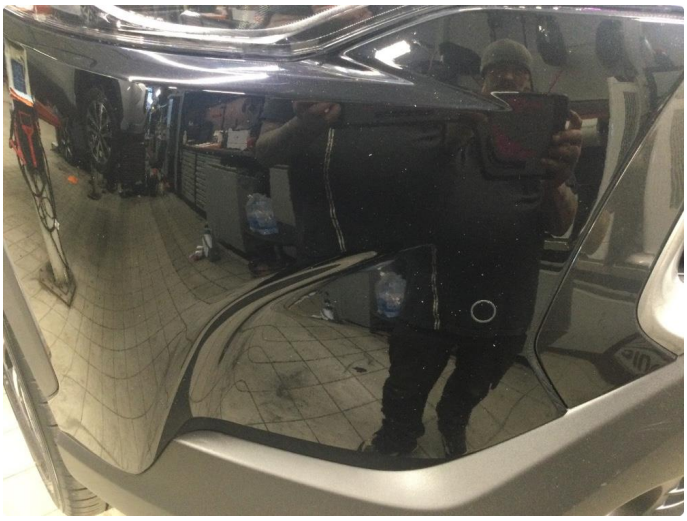
| Punkt | | Beskrivelse | Plassering |
|---|---|---|---|
| 1.3 | Støtfanger | skrubbskader underkant | |

1.3 Skrubbskader underkant

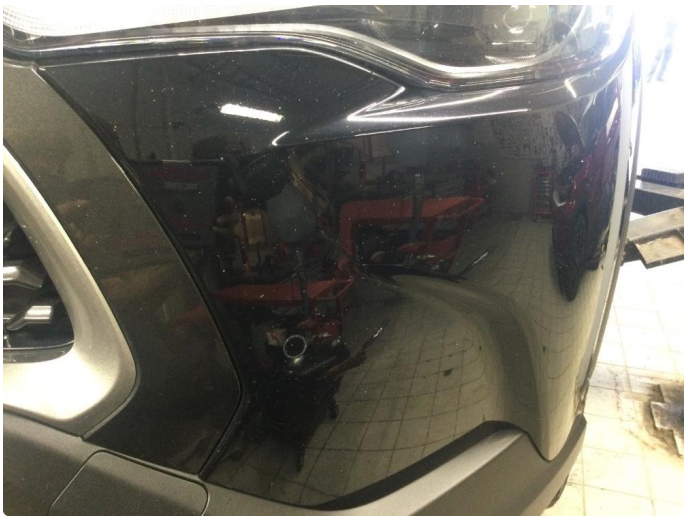
1.3 Skrubbskader underkant
