TILSTANDSRAPPORT

TOYOTA RAV4 / XA4(EU,M) 4WD **TESTDATO: 26.11.2026** **KODE: 2186485**

HT21635	157 783 KM	17.07.2018 Førstegang registrert	Hybr(B)

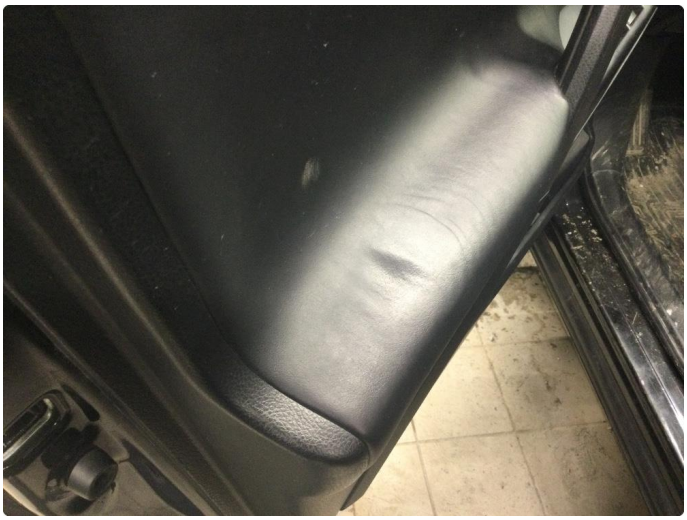
1.1 Bruksmerker

Punkt	Beskrivelse	Plassering
1. EKSTERIØR		
1.1 Støtfanger	Bruksmerker	
2. INTERIØR		
2.1 Dørtrekk	løst

Noen steinsprut/bruksmerker på utsatte steder
