TILSTANDSRAPPORT

TOYOTA RAV4 / XA5P(EU,M) 4WD **TESTDATO: 26.11.2026** **KODE: 2186077**

HT25091	83 715 KM	27.05.2021 Førstegang registrert	Hybr(B)

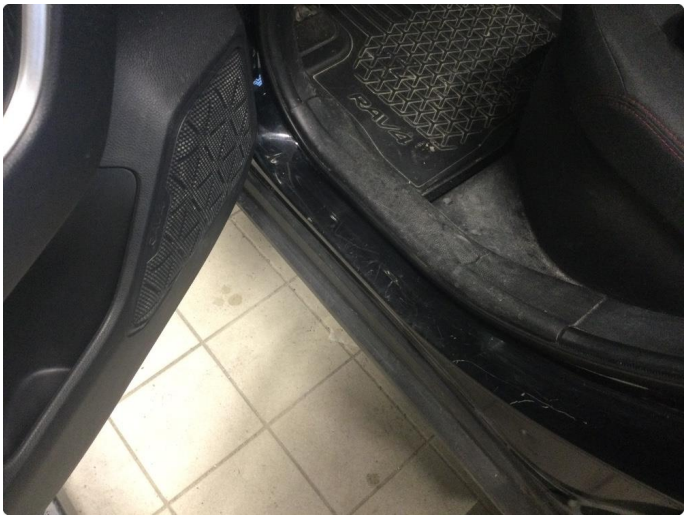
Punkt	Beskrivelse	Plassering
1. EKSTERIØR		
1.1 Skjermer	ripe(r)	
1.2 Døråpning	slitt innsteg	
2. INTERIØR		
2.1 Ratt	slitt

Noen steinsprut/bruksmerker på utsatte steder
