TILSTANDSRAPPORT

VOLVO XC90 T8 TWIN ENGINE / L 4WD

TESTDATO: 27.11.2026 **KODE: 2187402**

HT21926	127 645 KM	13.09.2018 Førstegang registrert	Hybr(B)

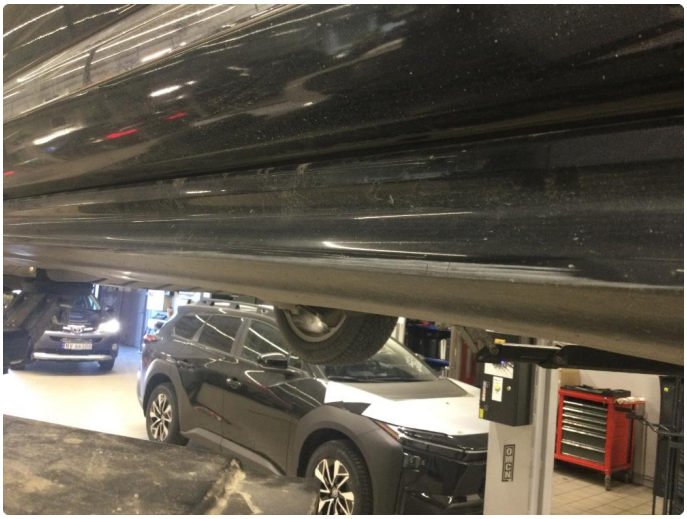
1.1 Jekkfeste mangler
