TILSTANDSRAPPORT

TOYOTA TOYOTA YARIS CROSS / XPB1F(M) 4WD **TESTDATO: 21.10.2026** **KODE: 2152867**

XV73522 | 54 147 KM | 20.10.2023 Førstegang registrert | Hybr(B)

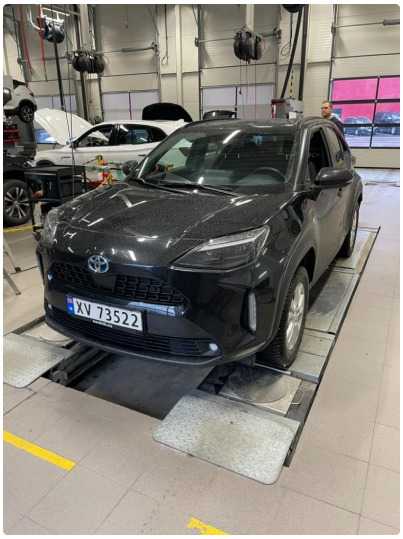
XV 73522

Punkt	Beskrivelse	Plassering
1. EKSTERIØR		
1.1 Dekk/Felger	øvrige feil	begge bak
1.2 Dekk/Felger	piggdekk mangler pigger	bak
1.3 Døråpning	ripe(r)	alle
2. INTERIØR		
2.1 Dørtrekk	slitt/ripe(r)	alle - høyre bak

1.1 Øvrige feil

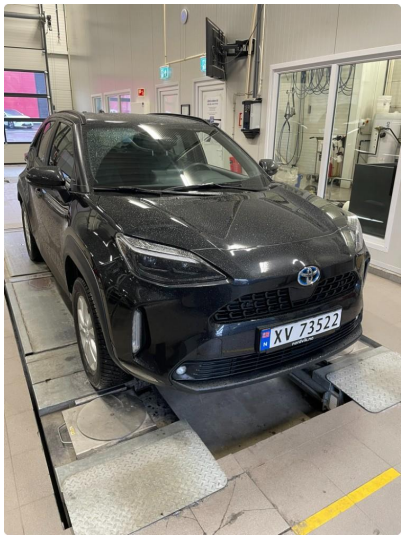
XV 73522

1.2 Piggdekk mangler pigger
