TILSTANDSRAPPORT

VOLVO XC40 / X 4WD **TESTDATO: 30.10.2026** **KODE: 2161672**

EH12408	27 919 KM	18.10.2023 Førstegang registrert	Elektr.

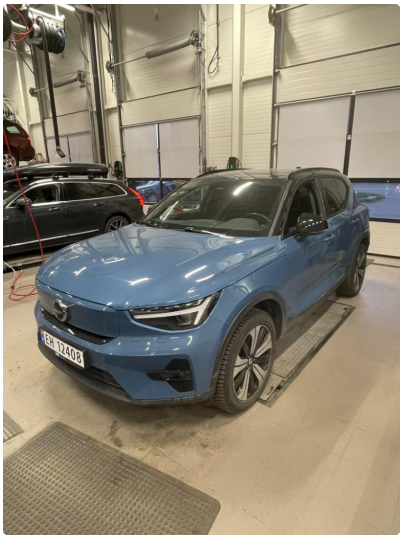
Punkt	Beskrivelse	Plassering
1. HJULOPPHENG/STYRING		
1.1 Forstilling	4-hjulsmåling/forstillingskontroll	alle
2. INTERIØR		
2.1 Seter	slitt	alle

2.1 Slitt

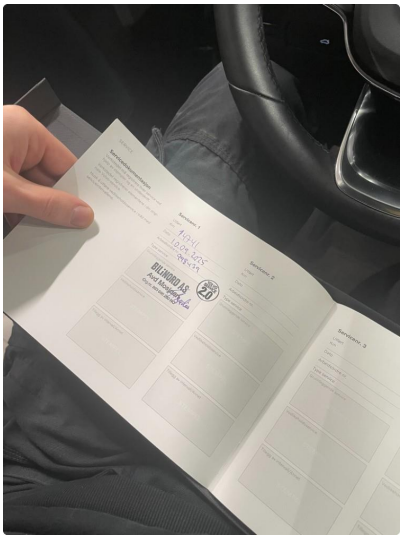
2.1 Slitt
