TILSTANDSRAPPORT

VOLVO V90 CROSS COUNTRY / P 190 HK AUTOMAT 4WD **TESTDATO: 19.11.2026** **KODE: 2180483**

YA71441	131 568 KM	31.10.2019 Førstegang registrert	Diesel

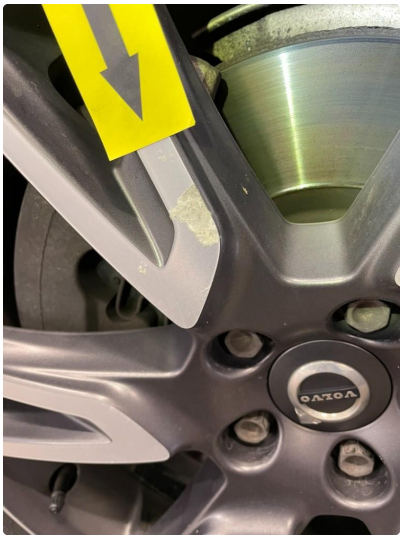
1.1 Generelt mye riper (normal slitasje)

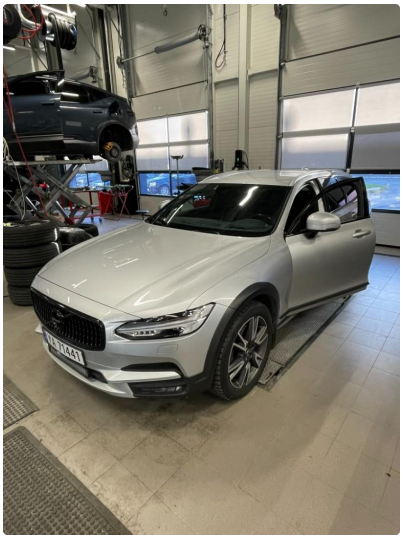
1.3 Ripe(r)

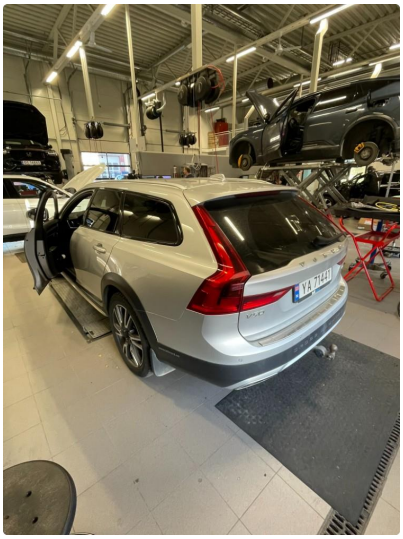
1.4 Ripe(r) ned til grunning
