TILSTANDSRAPPORT

MG MG ZS EV / ZS1 2WD **TESTDATO: 03.11.2026** **KODE: 2164859**

EH46485	43 077 KM	21.11.2023 Førstegang registrert	Elektr.

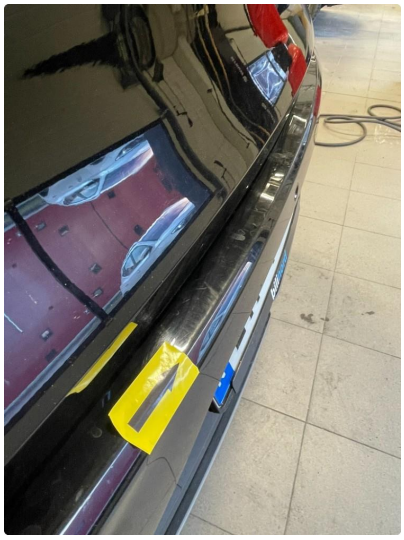
1.1 Riper normal slitasje

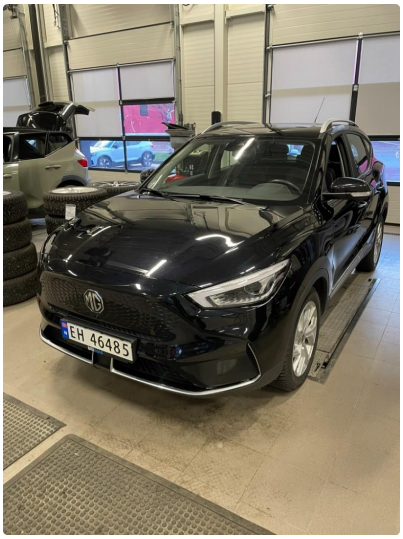
1.3 Skade (liten gnisseskade. flekkes i).

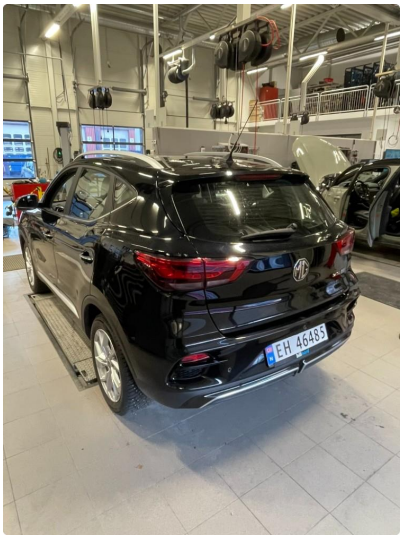
1.4 Stensprut

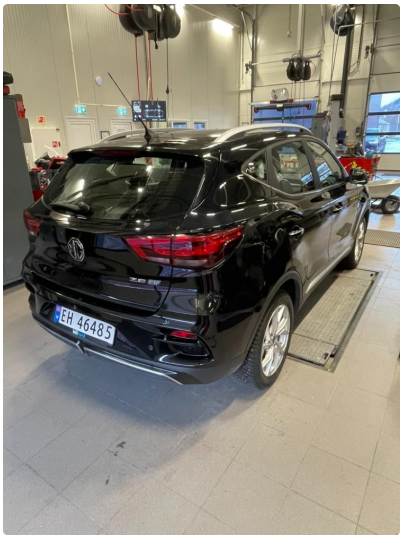
2.1 Trenger service (utføres før salg).
