TILSTANDSRAPPORT

POLESTAR POLESTAR 2 / V 4WD **TESTDATO: 06.11.2026** **KODE: 2167907**

EA26838	3 244 KM	05.10.2026 Førstegang registrert	Elektr.

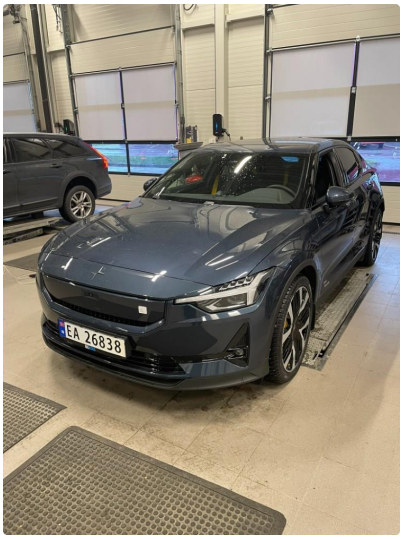
Punkt	Beskrivelse	Plassering
1. EKSTERIØR		
1.1 Terskler/innlastningssone	riper (Normal slitasje)	alle

1.1 Riper (Normal slitasje)
