TILSTANDSRAPPORT

MITSUBISHI MITSUBISHI OUTLANDER / CW0 4WD **TESTDATO: 13.11.2026** **KODE: 2174913**

NF91839	86 992 KM	30.08.2018 Førstegang registrert	Hybr(B)

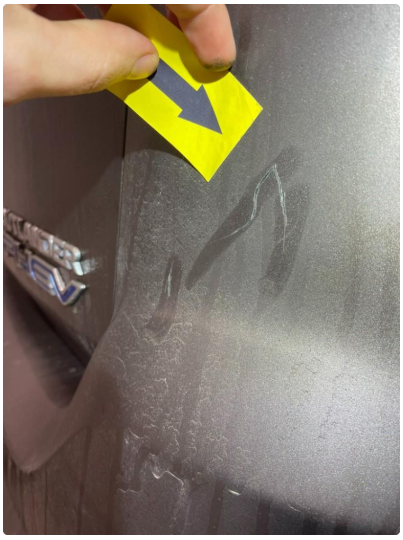
1.3 Skade

Pent brukt Mitsubishi Outlander,2019, kommet for salg. Lav kilometer.
Skade på høyre bakskjerm og støtfanger bak blir ordnet før levering.
Bilen leveres med nye vinterdekk m/pigg.
Normal bruksslitasje ihht alder og kilometer.

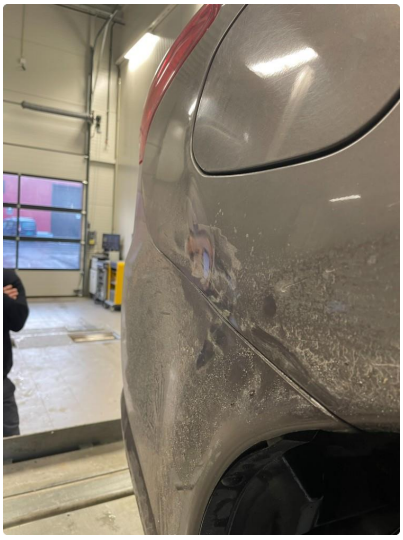
1.3 Skade

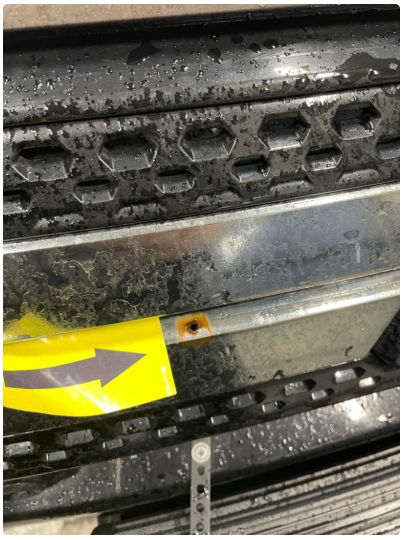
1.3 Skade

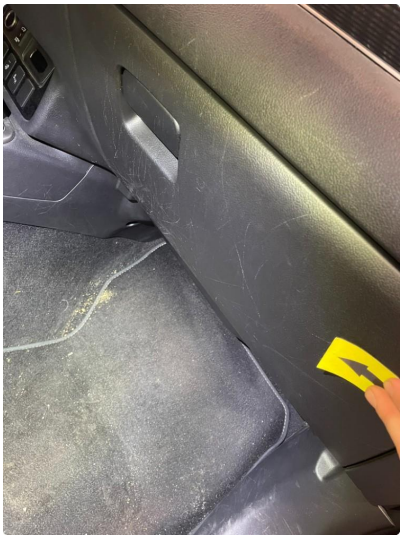
1.5 Øvrige feil

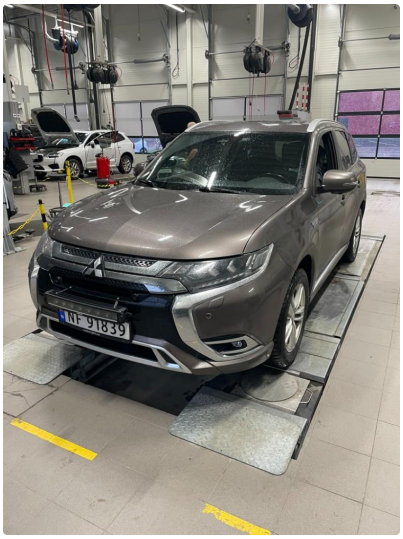
2.2 Ripe(r)
