TILSTANDSRAPPORT

VOLVO V60 T8 TWIN ENGINE / Z 4WD

TESTDATO: 17.09.2026 **KODE: 2121278**

PD68490	160 570 KM	11.02.2020 Førstegang registrert	Hybr(B)

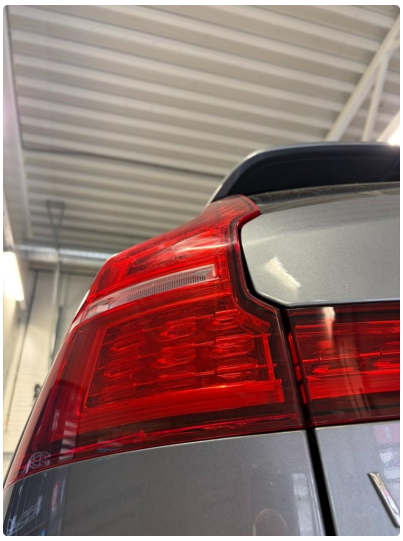
1.3 Skade

Pent brukt Volvo V60 T8 Inscription,2020, kommet for salg.
Normal bruksslitasje ihht alder og kilometer.
Noe steinsprang i front.
Alt nevnt i tilstandrapport ordnes før salg/Levering.

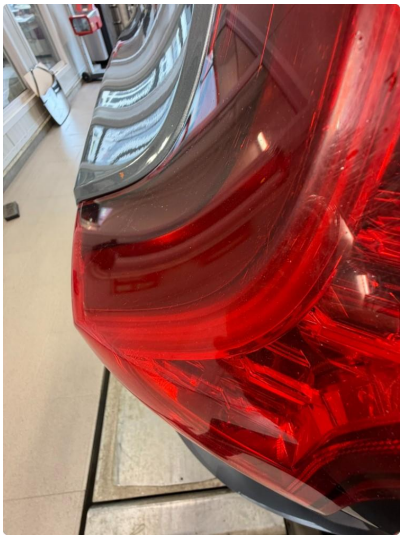
2.1 Krakelering i plast

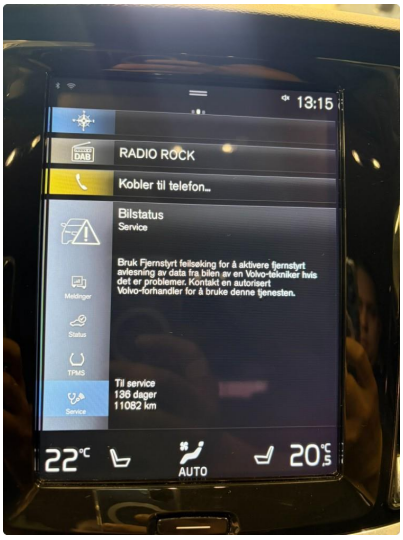
13:15
RADIO ROCK
Kobler til telefon...
Bilstatus
Service
Bruk Fjernstyrt feilsøking for å aktivere fjernstyrt avlesning av data fra bilen av en Volvo-tekniker hvis det er problemer. Kontakt en autorisert Volvo-forhandler for å bruke denne tjenesten.
Meldinger
Status
TPMS
Service
Til service
136 dager
11082 km
22°C
AUTO
20°C
