VOLVO V60 T8 TWIN ENGINE / Z 4WD

TESTDATO: 15.09.2026 **KODE: 2117969**

XV73765	99 680 KM	16.05.2019 Førstegang registrert	Hybr(B)

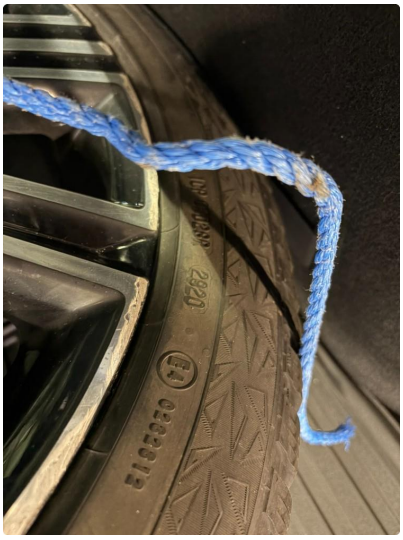
1.1 Bruksslitasje

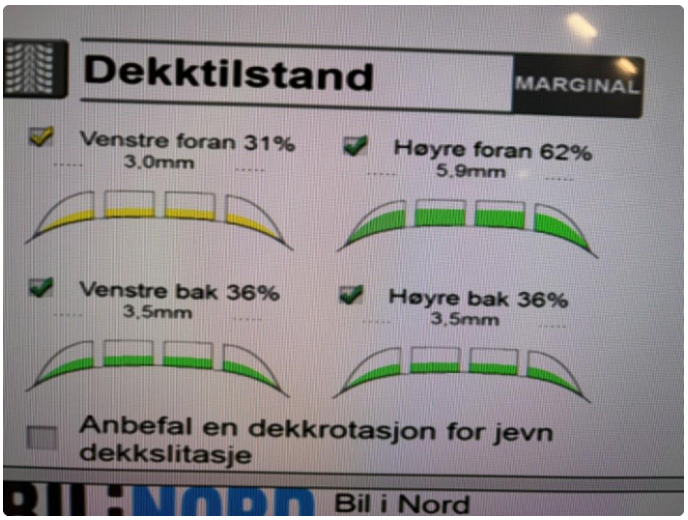
1.2 Gamle dekk (nye bestilt)

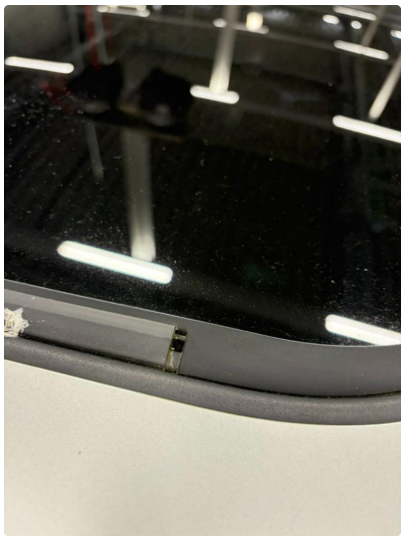
1.4 Ufagmessig utført arbeid (ny bestilt)

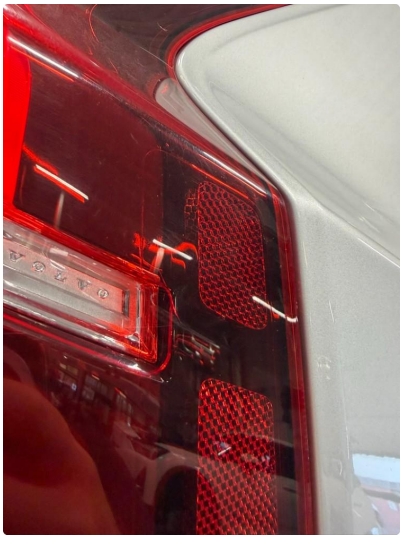
1.6 Låser ikke (fikses før salg)

2.1 Matte glass
