TILSTANDSRAPPORT

SUBARU SOLTERRA / EAM1S(M) 4WD **TESTDATO: 03.11.2026** **KODE: 2164974**

EH97113	42 115 KM	25.04.2024 Førstegang registrert	Elektr.

CHASSISNR: JF1AABAA3PA033346	**BRUKTIMPORT:** Nei
KJØRETØY: Personbil	**FRIST FOR PKK:** 25.04.2028

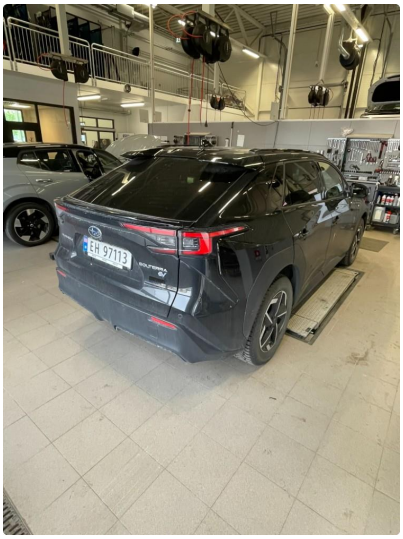
2.2 Slitt/ripe(r) (normal slitasje).
