# TILSTANDSRAPPORT

**VOLVO V90 CROSS COUNTRY / P 190 HK AUTOMAT 4WD** **TESTDATO: 27.10.2026** **KODE: 2158669**

| BT63268 | 179 935 KM | 08.05.2017<br>Førstegang registrert | Diesel |

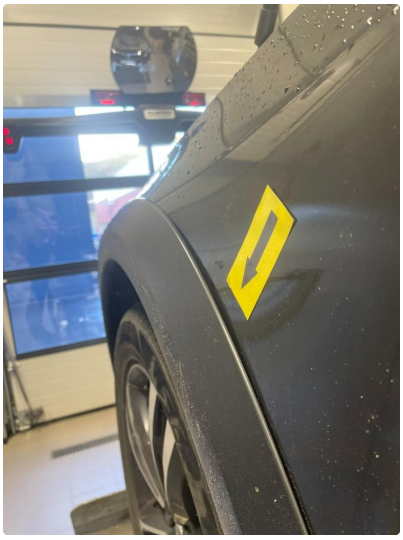
| Punkt | Beskrivelse | Plassering |
|---|---|---|
| 2.1 Lakk | stensprut | alle |

2.1 Stensprut

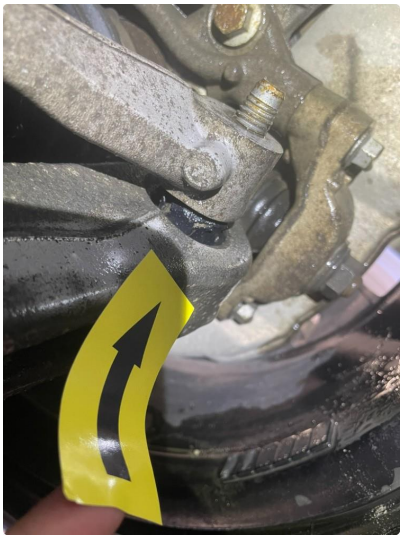
| Punkt | Beskrivelse | Plassering |
|---|---|---|
| 3.2 Service | trenger service | alle |

3.2 Trenger service

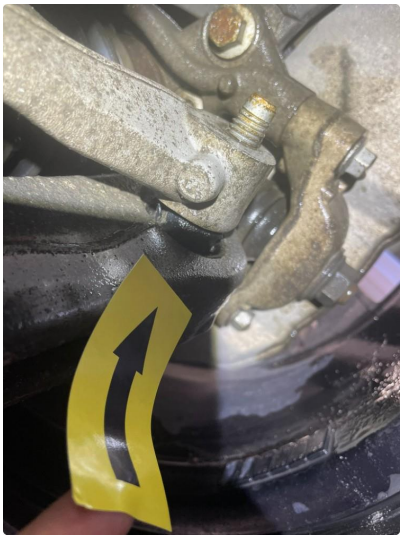
| Punkt | Beskrivelse | Plassering |
|---|---|---|
| 4.1 Forstilling | 4-hjulsmåling/forstillingskontroll | alle |

4.1 4-hjulsmåling/forstillingskontroll

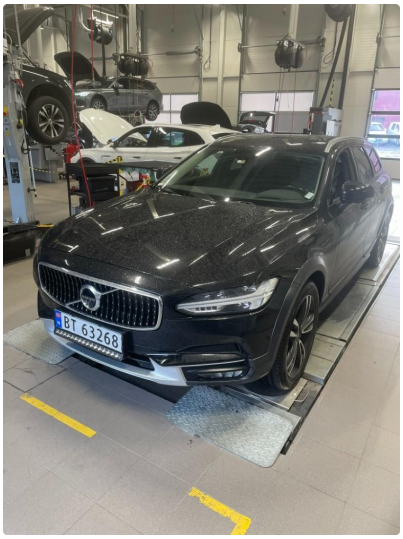
| Punkt | Beskrivelse | Plassering |
|---|---|---|
| 4.2 Forstilling | slakk i bærekule | begge foran |

4.2 Slakk i bærekule
