Teknisk test med påkost

TESTDATO: 04.11.2026

TOYOTA COROLLA / ZE1HE(EU,M) 2WD

PX68303 | 80 956 KM | 29.11.2022 Førstegang registrert | Hybr(B)

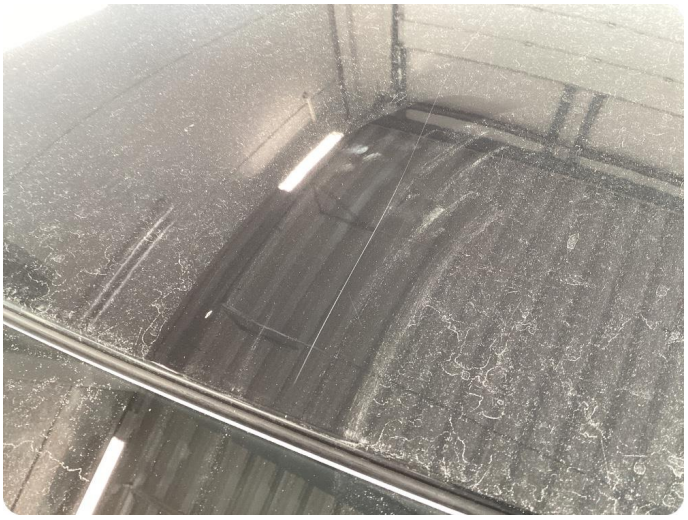
2.1 Øvrige feil
Noe riper og bruks merker. Meste kan poleres og bearbeides.
