Teknisk test med påkost

SERES SERES 5 / SERES5(S) 4WD

EH66500 | 52 700 KM | 17.01.2024 Førstegang registrert | Elektr.

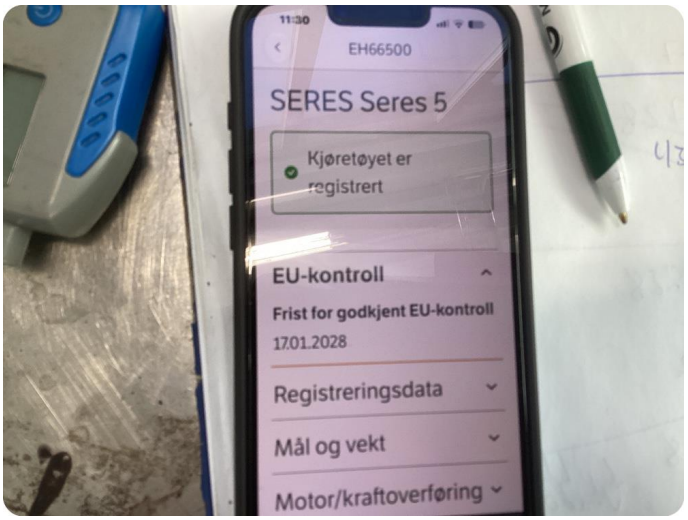
4.1 Øvrig opplysninger
Vinterdekk, hattehylle og 1 ladekabel i bilen ved innlevering. Pkk innen 1-2028. Svart bil ved takst.
