Teknisk test med påkost

TESTDATO: 04.11.2026

MG MG4 ELECTRIC / SEH3 2WD

EH32482

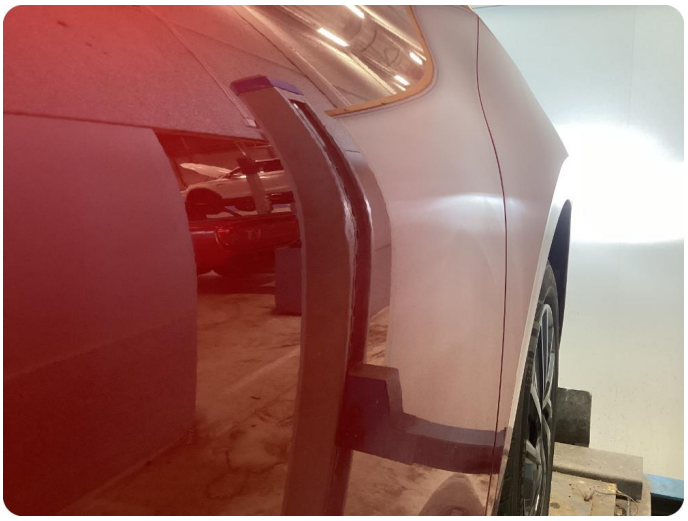
2.1 Delvis omlakkert
Höyre bakdör er omlakkert, mye stöv i lakk.

2.2 P-bulk
P-bulk höyre fordör.

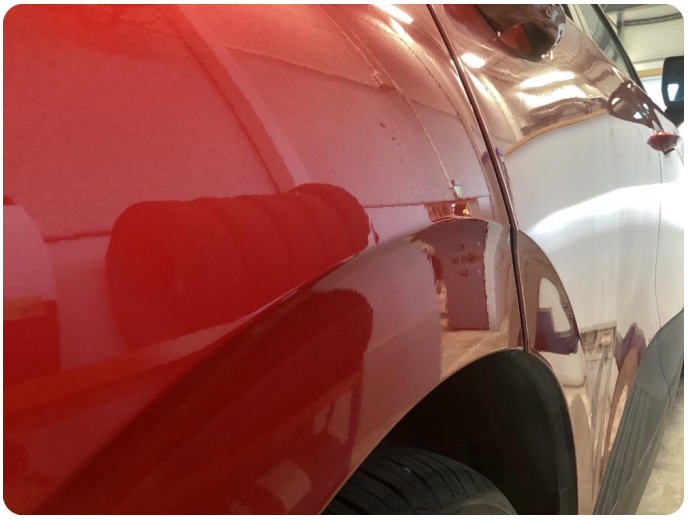
2.3 P-bulk
P-bulk venstre bakskjerm.

2.4 P-bulk
P-bulk höyre bakskjerm.

2.5 Ripe(r)
Riper begge sider støtfanger foran.

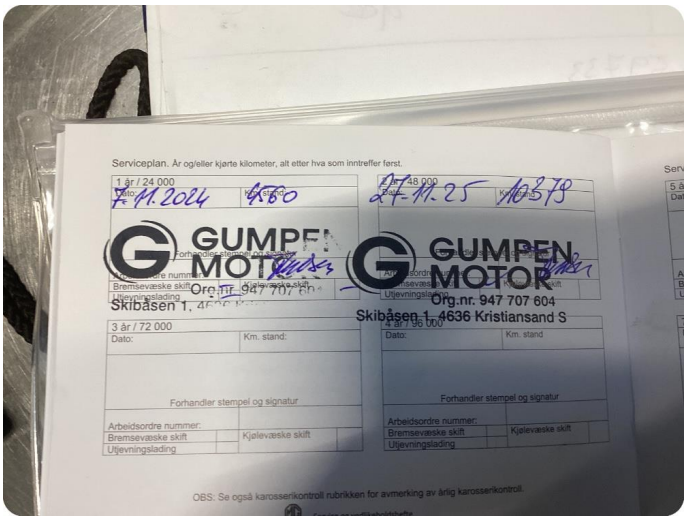
2.5 Ripe(r)
Riper begge sider støtfanger foran.

3.1 Trenger service
Må ha service. Time 10/11-2026 0730

4.1 Mer enn 25% rust
Rust bremser bak, MÅ byttes
