OPEL GRANDLAND X / Z 131 HK AUTOMAT 2WD

TESTDATO: 11.11.2026 **KODE: 2172714**

XK28228	101 185 KM	25.03.2019 Førstegang registrert	Diesel

NBF Tilstandsrapport er utarbeidet av Norges Bilbransjeforbund og Forbrukerrådet.

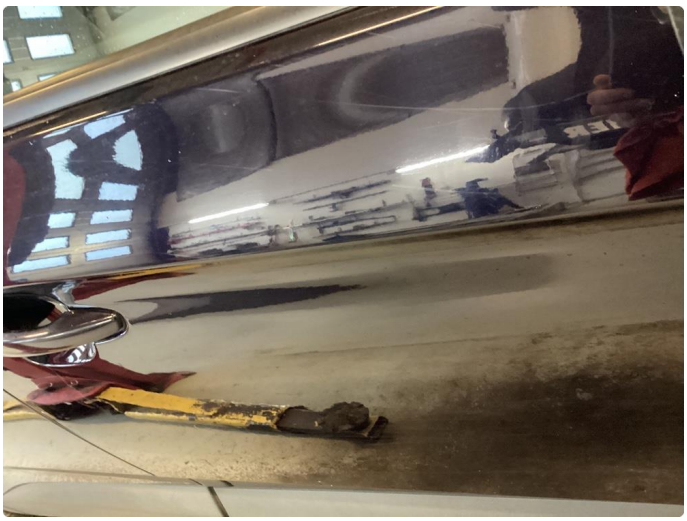
1.1 Ripe(r)

1.2 Steinsprut

1.3 Ripe(r)

1.4 Steinsprut

1.5 Steinsprut

1.6 Riper

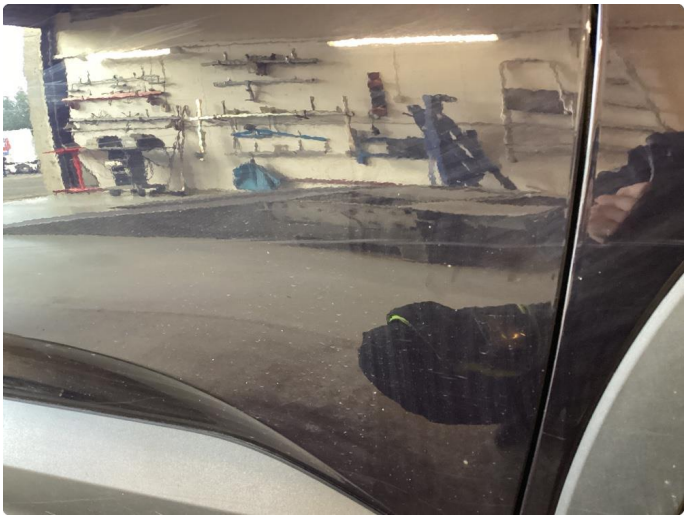
1.7 Riper

1.8 Riper

1.9 Riper

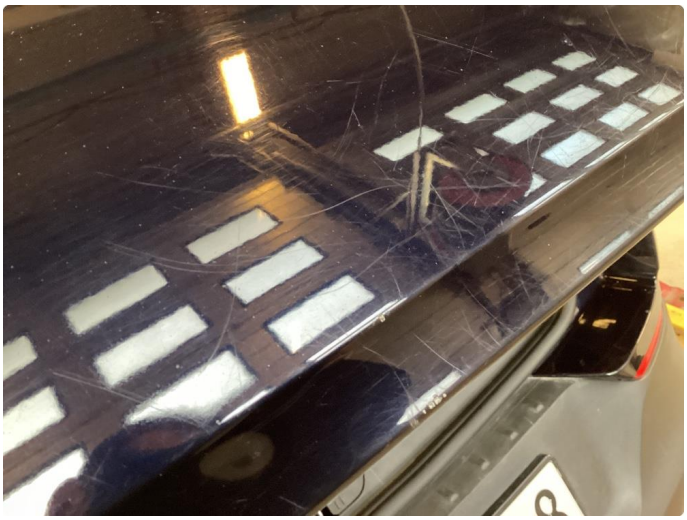
1.10 Riper

1.11 Riper

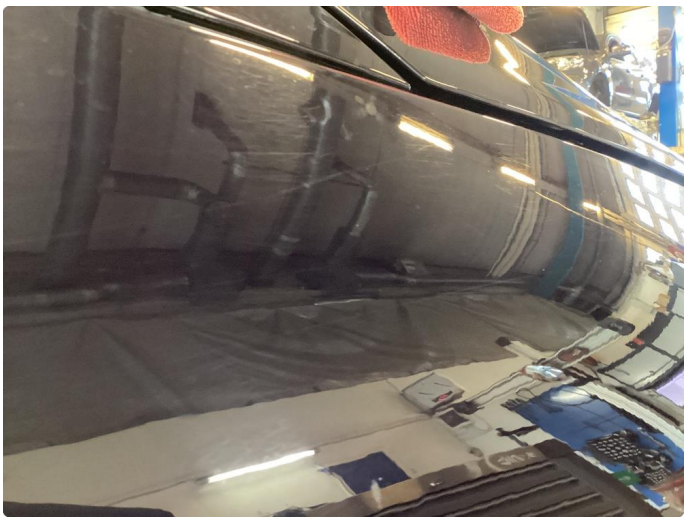
1.12 Ripe(r)

1.13 Steinsprut

1.14 Ripe(r)

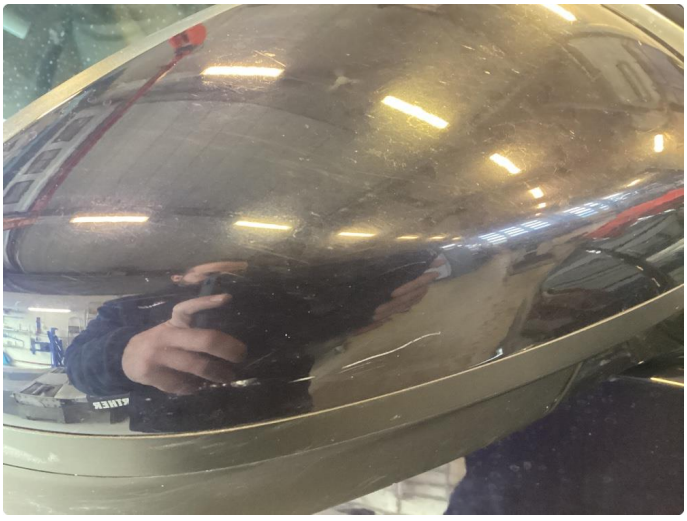
1.15 Ripe(r)
