TILSTANDSRAPPORT

JEEP AVENGER / FH1 2WD **TESTDATO: 25.11.2026** **KODE: 2185417**

EF97549	51 679 KM	31.07.2023 Førstegang registrert	Elektr.

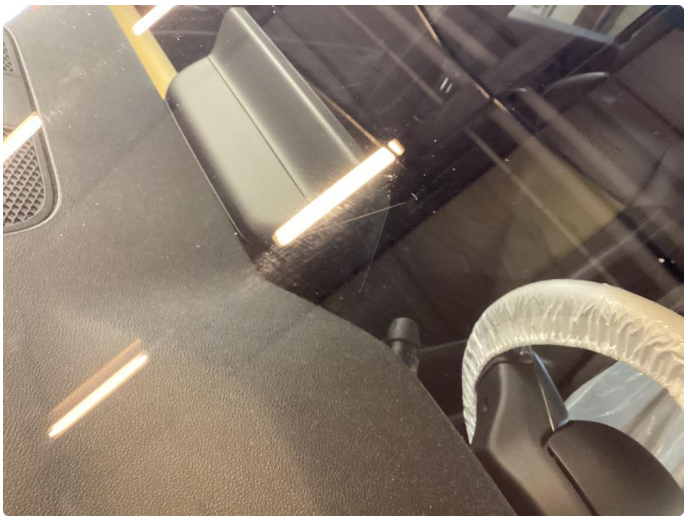
1.13 Steinsprut
