TILSTANDSRAPPORT

VOLVO EX30 / 2 4WD **TESTDATO: 03.09.2026** **KODE: 2107427**

EN74954	19 549 KM	01.07.2025 Førstegang registrert	Elektr.

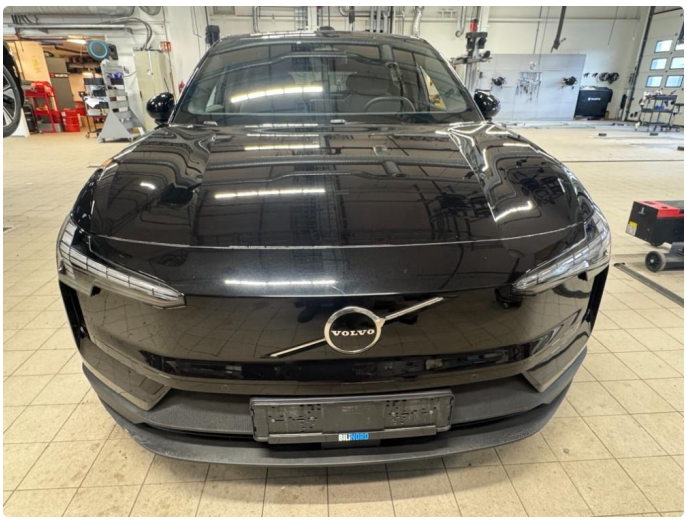
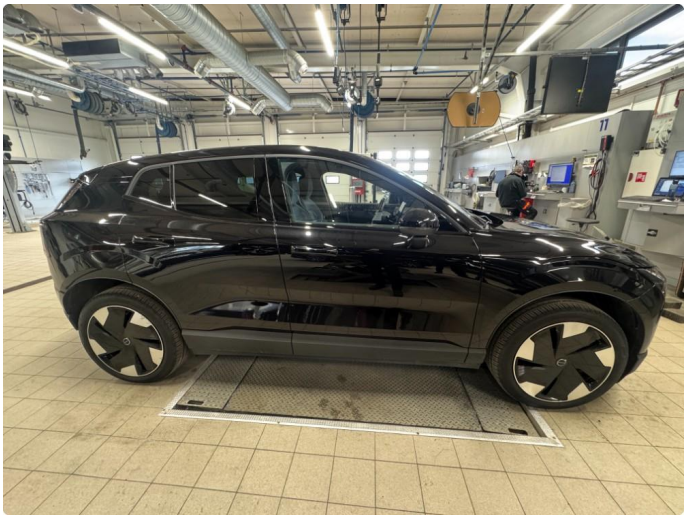
Punkt	Beskrivelse	Plassering
1. EKSTERIØR		
1.1 Skjermer	ripe(r) ned til grunning	høyre bak

1.1 Ripe(r) ned til grunning
