TILSTANDSRAPPORT

BMW IX XDRIVE40 / BMWI-N 4WD **TESTDATO: 05.10.2026** **KODE: 2137591**

CHASSISNR:	**WBY11CF0XPCL11808**	**BRUKTIMPORT: Nei**	
KJØRETØY:	**Personbil**	**FRIST FOR PKK: 26.08.2028**

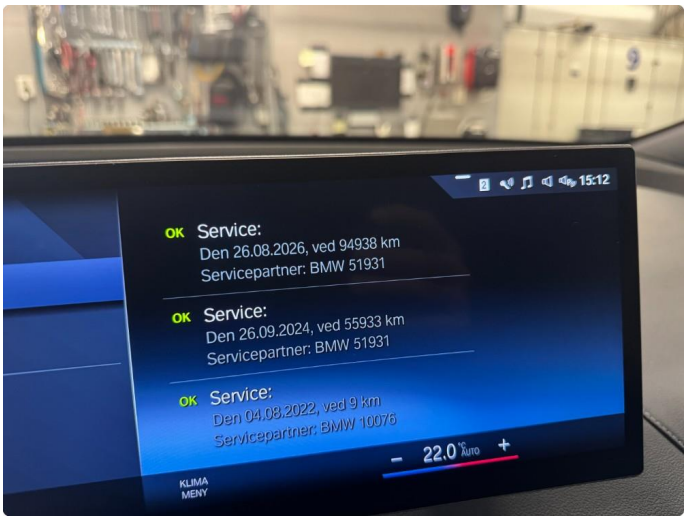
15:12
OK Service:
Den 26.08.2026, ved 94938 km
Servicepartner: BMW 51931
OK Service:
Den 26.09.2024, ved 55933 km
Servicepartner: BMW 51931
OK Service:
Den 04.08.2022, ved 9 km
Servicepartner: BMW 10076
22.0 °C Auto
KLIMA MENY
