TILSTANDSRAPPORT

BMW X1 XDRIVE25E / F1X 4WD **TESTDATO: 28.10.2026** **KODE: 2158868**

ZA21625	88 536 KM	11.03.2021 Førstegang registrert	Hybr(B)

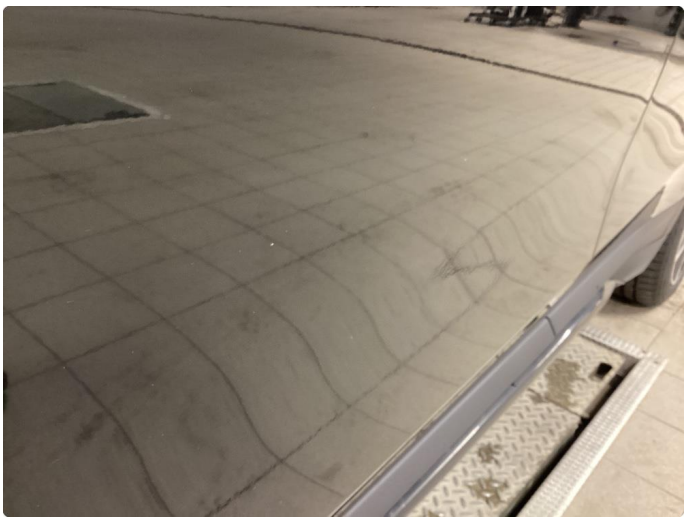
Punkt	Beskrivelse	Plassering
1. EKSTERIØR		
1.1 Lakk	øvrige feil	foran
1.2 Lakk	stensprut	foran
1.3 Lakk	noen riper og småbulker	høyre foran
1.4 Lakk	stensprut	venstre foran
1.5 Lakk	stensprut	venstre foran - venstre bak
1.6 Lakk	øvrige feil	høyre foran - venstre foran
1.7 Dekk/Felger	kantkjørt felg	venstre bak

1.3 Noen riper og småbulker
