TILSTANDSRAPPORT

VOLVO V60 / Z 190 HK AUTOMAT 4WD **TESTDATO: 23.10.2026** **KODE: 2154751**

BE19673	51 457 KM	19.12.2018 Førstegang registrert	Diesel

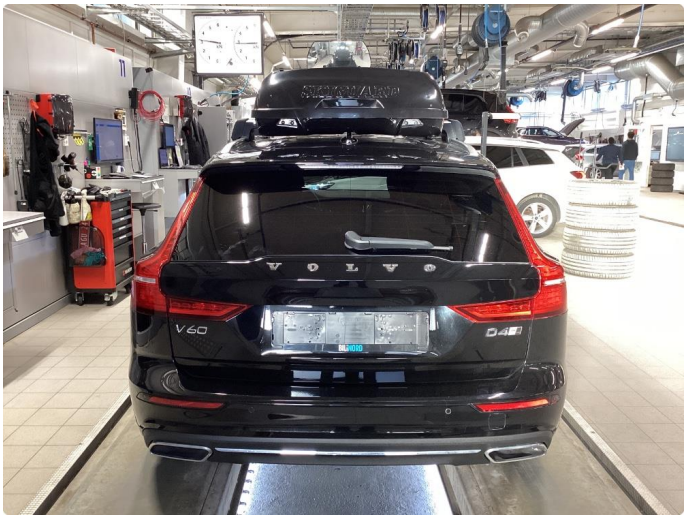
Punkt	Beskrivelse	Plassering
1. EKSTERIØR		
1.1 Skjermer	ripe(r)	
1.2 Støtfanger	steinsprut

1.1 Ripe(r)

1.2 Steinsprut
