TILSTANDSRAPPORT

VOLVO XC40 T5 TWIN ENGINE / X 2WD **TESTDATO: 28.10.2026** **KODE: 2149310**

ZH58602	81 888 KM	29.06.2020 Førstegang registrert	Hybr(B)

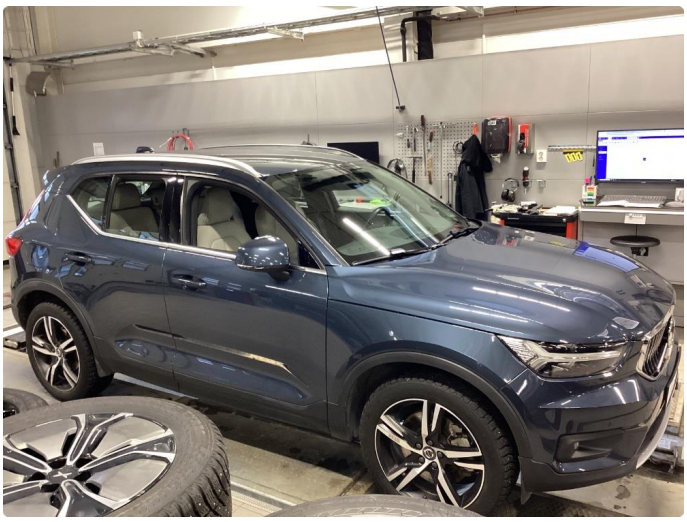
1.1 P-bulk

1.2 Ripe ned til grunning
