TILSTANDSRAPPORT

VOLVO EX30 / 2 4WD **TESTDATO: 27.10.2026** **KODE: 2158535**

EN74953	23 180 KM	01.07.2025 Førstegang registrert	Elektr.

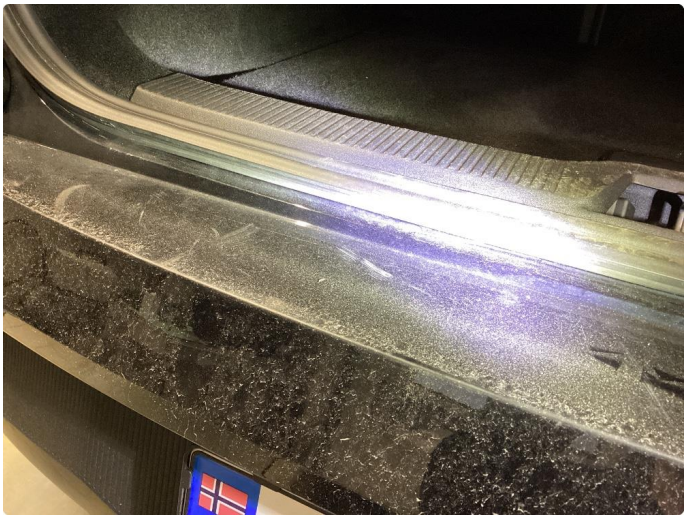
Punkt	Beskrivelse	Plassering
1. EKSTERIØR		
1.1 Dekk/Felger	kantkjørt felg	
1.2 Støtfanger	ripe(r)
