TILSTANDSRAPPORT

VOLVO V90 CROSS COUNTRY / P 190 HK AUTOMAT 4WD **TESTDATO: 11.11.2026** **KODE: 2169074**

VH92065	179 033 KM	19.10.2017 Førstegang registrert	Diesel

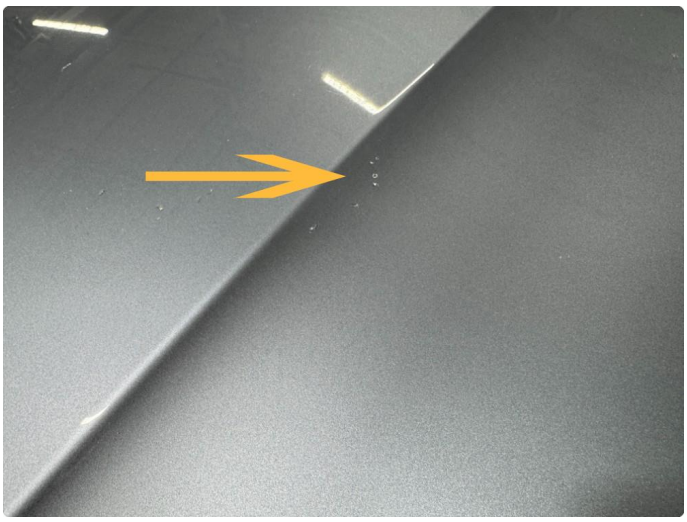
1.1 Steinsprut

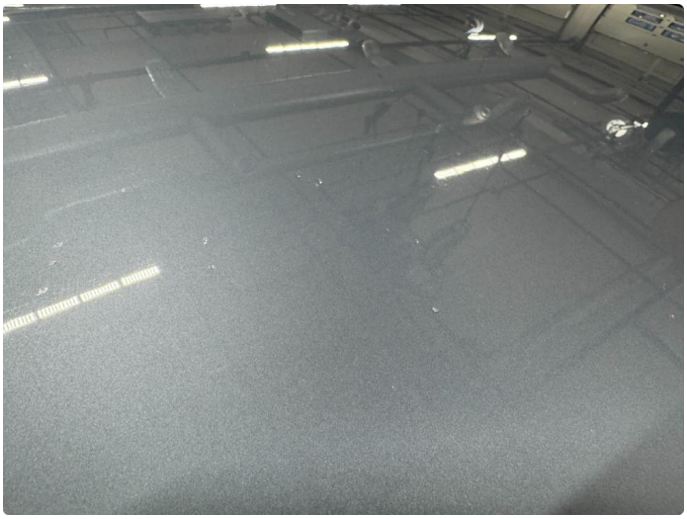
1.1 Steinsprut

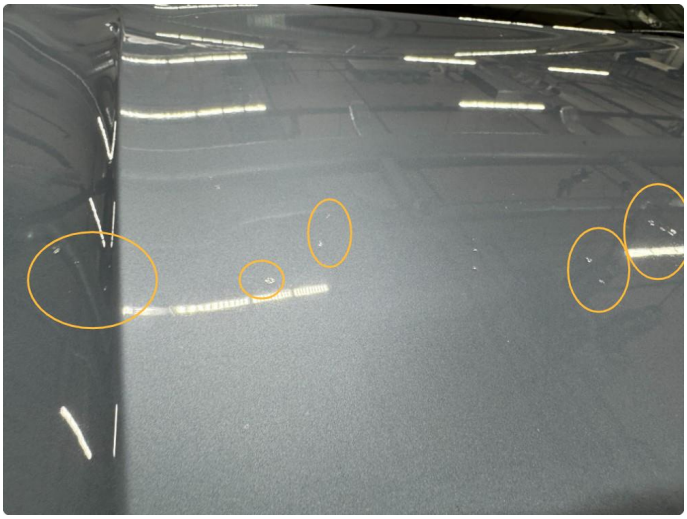
1.1 Steinsprut

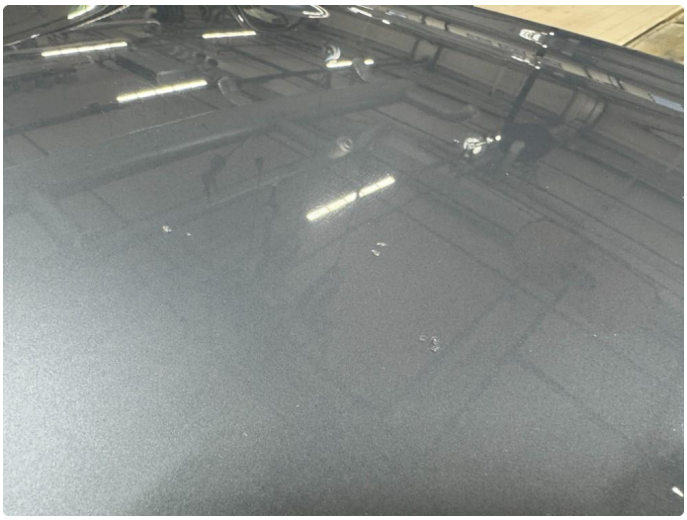
1.1 Steinsprut

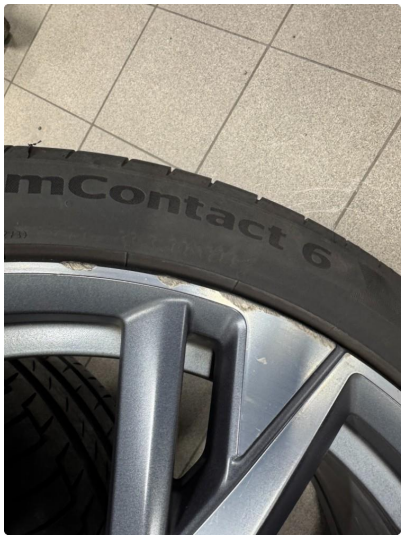
Punkt	Beskrivelse	Plassering
1. EKSTERIØR		
1.1 Panser	steinsprut	
1.2 Dører	øvrige feil	nede - venstre bak
1.3 Dekk/Felger	skade på felg

1.2 Øvrige feil
