TILSTANDSRAPPORT

VOLVO EC40 / X 4WD **TESTDATO: 02.11.2026** **KODE: 2163989**

ER93700	7 967 KM	30.07.2026 Førstegang registrert	Elektr.

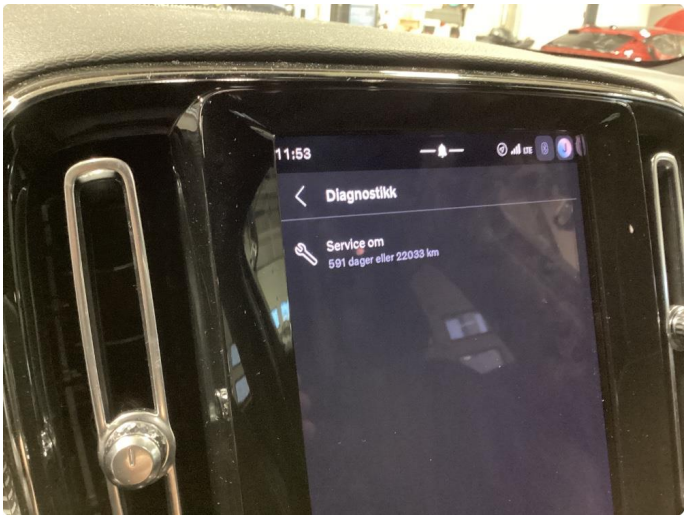
11:53
Diagnostikk
Service om
591 dager eller 22033 km
