TILSTANDSRAPPORT

VOLVO EX40 / X 4WD **TESTDATO: 06.11.2026** **KODE: 2168923**

CHASSISNR: YV1XZEYR4S2582965	**BRUKTIMPORT:** Nei
KJØRETØY: Personbil	**FRIST FOR PKK:** 14.05.2029

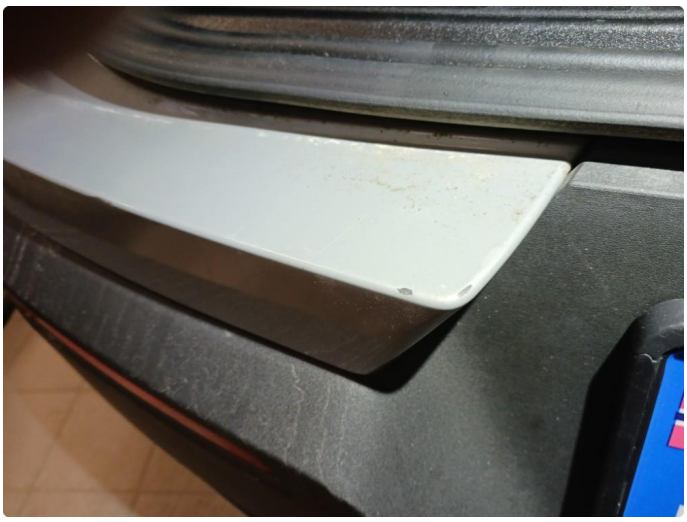
Punkt	Beskrivelse	Plassering
1. EKSTERIØR		
1.1 Støtfanger	ripe(r) ned til grunning	bak
2. INTERIØR		
2.1 Dørtrekk	slitt/ripe(r)	venstre foran
