TILSTANDSRAPPORT

VOLVO EC40 / X 4WD **TESTDATO: 06.11.2026** **KODE: 2168850**

CHASSISNR: YV1XKEYRXS2169954	**BRUKTIMPORT:** Nei
KJØRETØY: Personbil	**FRIST FOR PKK:** 14.05.2029

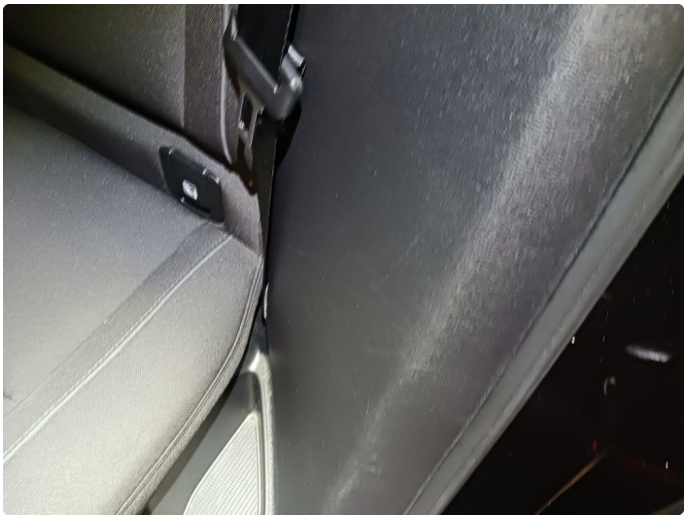
Punkt	Beskrivelse	Plassering
1. EKSTERIØR		
1.1 Støtfanger	ripe(r) ned til grunning	bak
1.2 Støtfanger	skade	venstre - foran - nede
2. INTERIØR		
2.1 Deksel	ripe(r)	venstre bak

1.1 Ripe(r) ned til grunning

1.2 Skade

2.1 Ripe(r)
