TILSTANDSRAPPORT

RENAULT KANGOO FORHJULSDRIFT **TESTDATO: 20.04.2026** **KODE: 1956403**

EB91338	12 474 KM	13.01.2023 Førstegang registrert	Elektrisitet

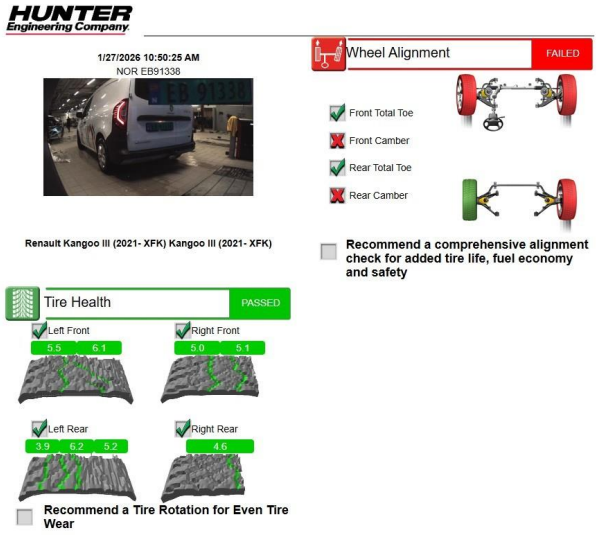
HUNTER
Engineering Company
1/27/2026 10:50:25 AM
NOR EB91338
Wheel Alignment
FAILED
Front Total Toe
Front Camber
Rear Total Toe
Rear Camber
Renault Kangoo III (2021- XFK) Kangoo III (2021- XFK)
Recommend a comprehensive alignment check for added tire life, fuel economy and safety
Tire Health
PASSED
Left Front
5.5
6.1
Right Front
5.0
5.1
Left Rear
3.9
6.2
5.2
Right Rear
4.6
Recommend a Tire Rotation for Even Tire Wear
