TILSTANDSRAPPORT

BYD SEALION / UK 4WD **TESTDATO: 18.11.2026** **KODE: 2179199**

EP65214	17 227 KM	23.12.2025 Førstegang registrert	Elektr.

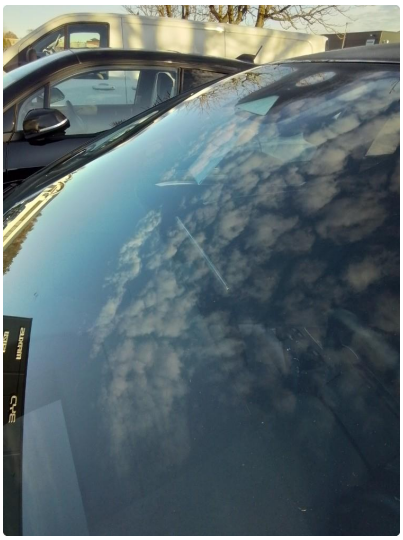
Punkt	Beskrivelse	Plassering
1. EKSTERIØR		
1.1 Vinduer	Liten stensprut. Reparert	Frontrute

1.1 Liten stensprut. Reparert
