TILSTANDSRAPPORT

TOYOTA RAV4 / XA4(EU,M) 2WD **TESTDATO: 18.11.2026** **KODE: 2178874**

AS48683	136 060 KM	19.05.2016 Førstegang registrert	Hybr(B)

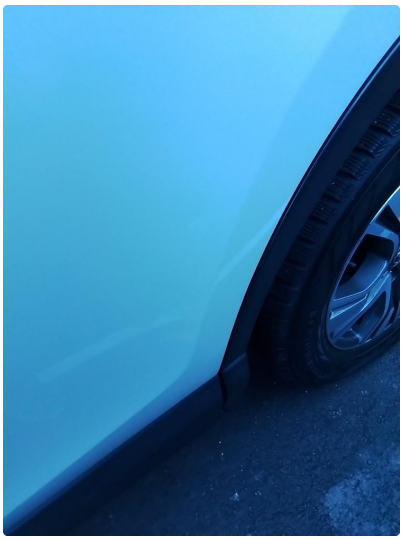
1.1 Liten park bulk

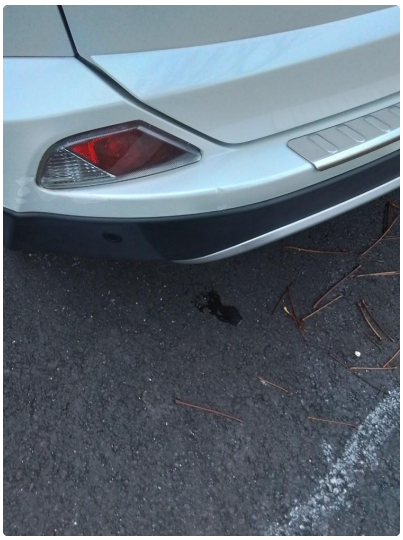
1.2 Lite merke på lakk
