TILSTANDSRAPPORT

SUZUKI VITARA / LY 4WD **TESTDATO: 18.11.2026** **KODE: 2179436**

AS66850	83 532 KM	29.06.2022 Førstegang registrert	Hybr(B)

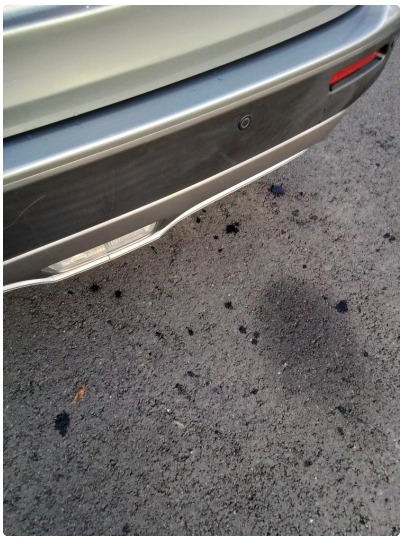
Punkt	Beskrivelse	Plassering
1. EKSTERIØR		
1.1 Støtfanger	Små riper i sort plast	Bakfanger

1.1 Små riper i sort plast
