TILSTANDSRAPPORT

POLESTAR POLESTAR 2 / V 4WD **TESTDATO: 16.10.2026** **KODE: 2148358**

EE16396 | 62 018 KM | 20.05.2022 Førstegang registrert | Elektr.

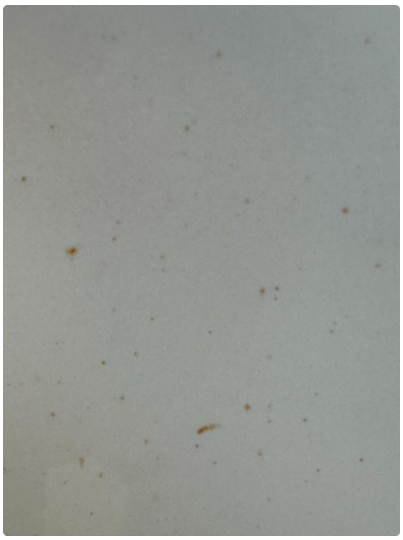
1.1 Forurensing lakk ytre påvirkning

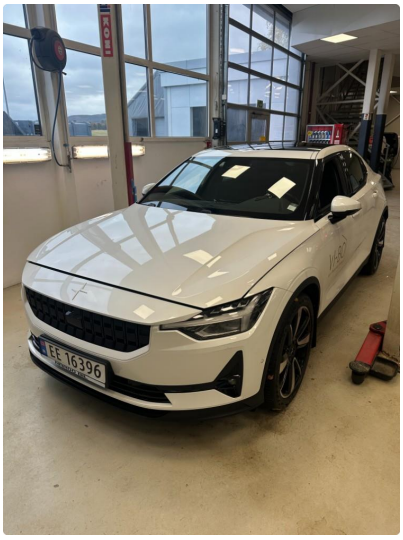
1.1 Forurensing lakk ytre påvirkning

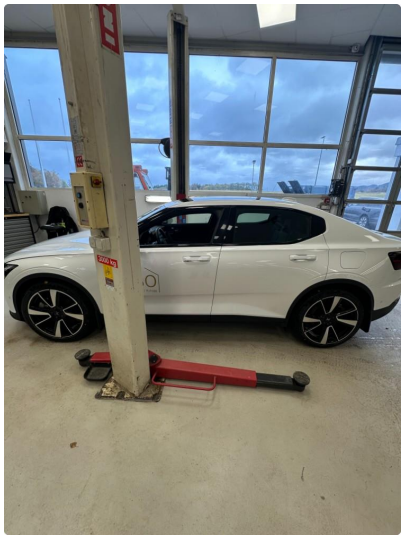
1.1 Forurensing lakk ytre påvirkning

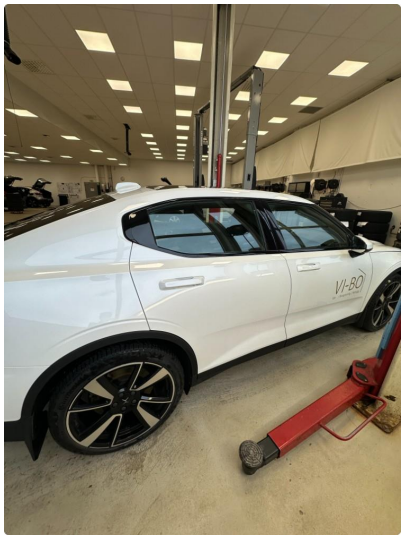
1.1 Forurensing lakk ytre påvirkning
