TILSTANDSRAPPORT

POLESTAR POLESTAR 2 / V 4WD **TESTDATO: 12.11.2026** **KODE: 2164874**

EF14644	41 287 KM	12.12.2022 Førstegang registrert	Elektr.

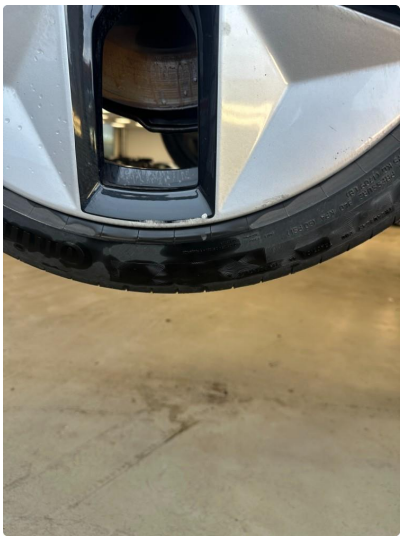
Punkt	Beskrivelse	Plassering
1. EKSTERIØR		
1.1 Dekk/Felger	En sommerfelg litt kantkjørt
