TILSTANDSRAPPORT

VOLVO XC60 T8 TWIN ENGINE / U 4WD **TESTDATO: 23.09.2026** **KODE: 2089333**

VJ11612 | 139 881 KM | 14.12.2018 Førstegang registrert | Hybr(B)

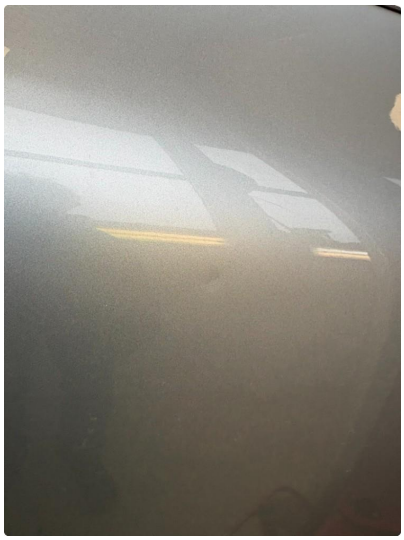
1.1 Liten bulk i dør høyre bak

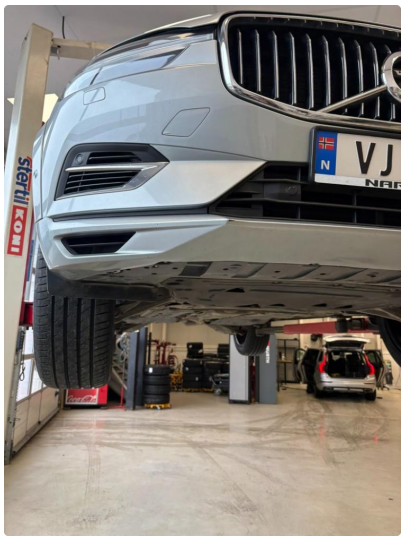
1.2 En sommerfelger ubetydelig kantkjørt
