TILSTANDSRAPPORT

VOLVO XC90 4WD **TESTDATO: 30.09.2026** **KODE: 2065844**

VJ32631	80 348 KM	26.05.2023 Førstegang registrert	Bensin hybrid - Ladbar hybrid

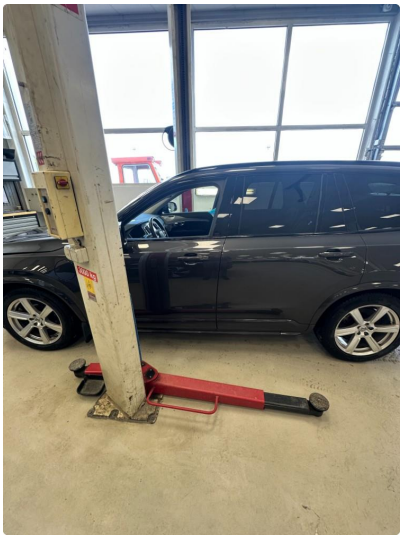
1.1 En sommerfelg litt kantkjørt

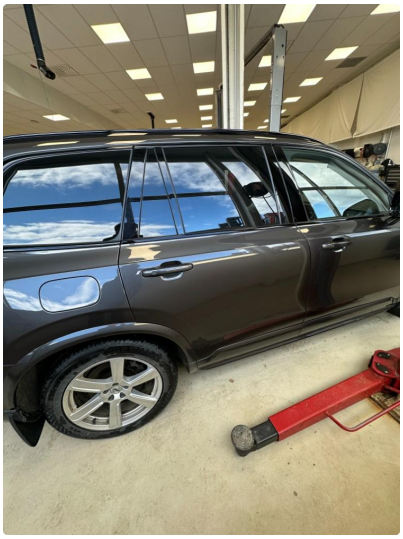
1.2 Noen riper i fanger bak
