TILSTANDSRAPPORT

MERCEDES-BENZ SPRINTER / 906BB35/4X4 4WD **TESTDATO: 23.10.2026** **KODE: 2154842**

PD76991 | 16 252 KM | 08.09.2025 Førstegang registrert | Diesel

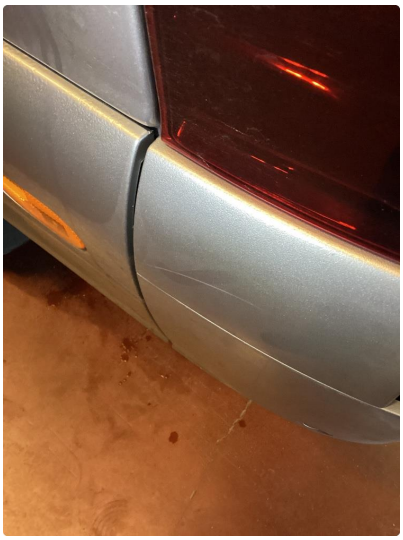
1.2 Skade

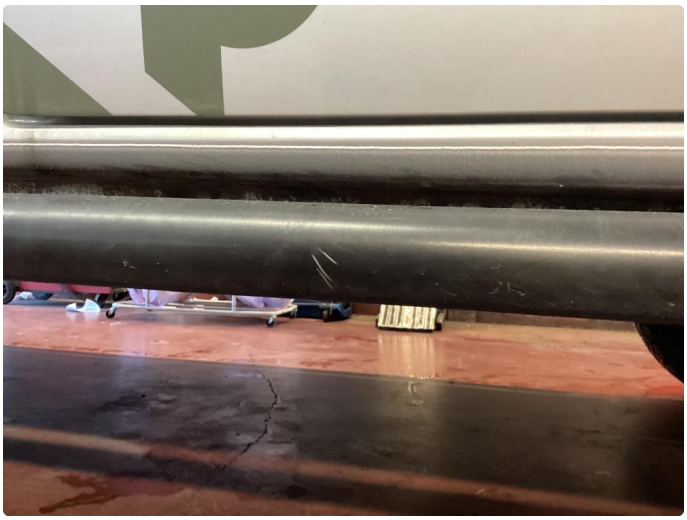
1.4 Steinsprut
