TILSTANDSRAPPORT

KIA EV6 / CV 4WD **TESTDATO: 07.11.2026** **KODE: 2165658**

EJ94381	30 976 KM	30.01.2025 Førstegang registrert	Elektr.

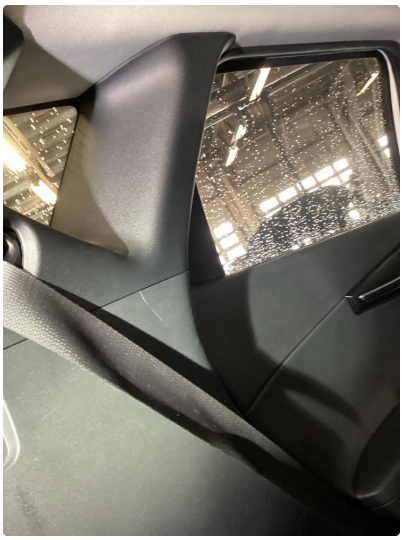
1.1 Små teinsprut

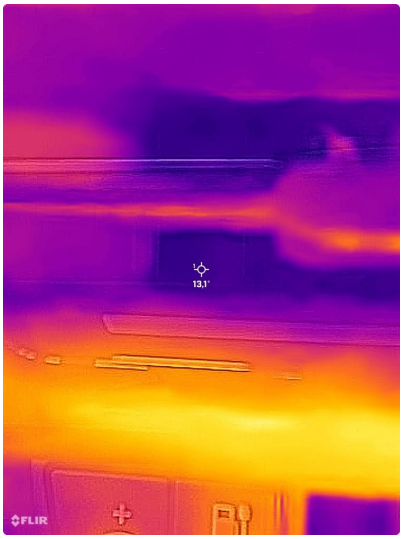
2.1 Liten ripe
