TILSTANDSRAPPORT

TESTDATO: 12.11.2026 **KODE: 2173709**

KNAAE815
2S6061491

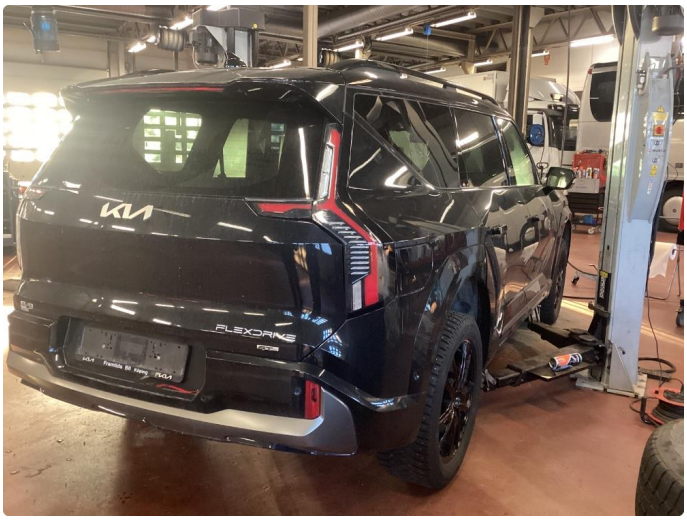
Punkt	Beskrivelse	Plassering
1. EKSTERIØR		
1.1 Lakk	Noe bruksslitasje. Helt normalt etter alder på bil.	
1.2 Frontvindu	steinsprut	
2. INTERIØR		
2.1 Deksel	ripe(r)

1.2 Steinsprut

2.1 Ripe(r)
