TILSTANDSRAPPORT

TOYOTA BZ4X 4X4 **TESTDATO: 27.10.2026** **KODE: 2157455**

EH24819	38 799 KM	30.11.2023 Førstegang registrert	Elektrisitet

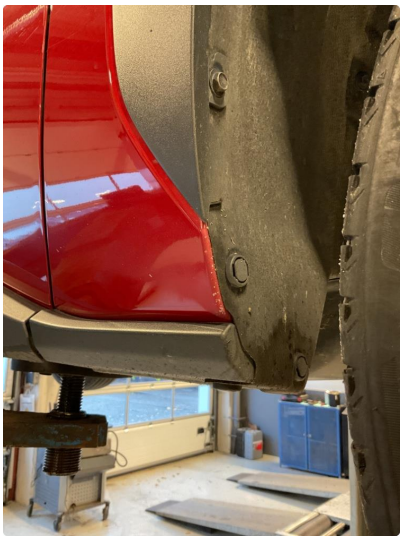
1.1 Steinsprut

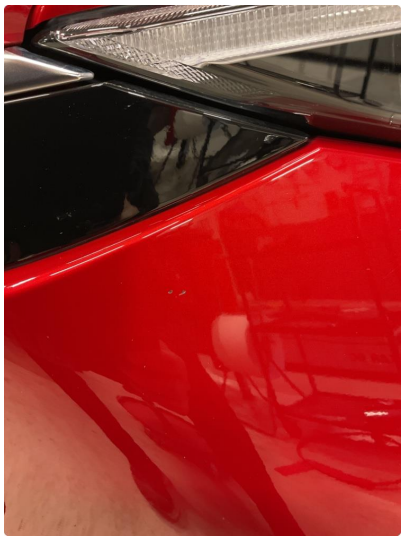
1.2 Steinsprut
