TILSTANDSRAPPORT

VOLVO XC40 / X 2WD **TESTDATO: 15.10.2026** **KODE: 2148109**

VX46707 | 81 895 KM | 10.08.2020 Førstegang registrert | Hybr(B)

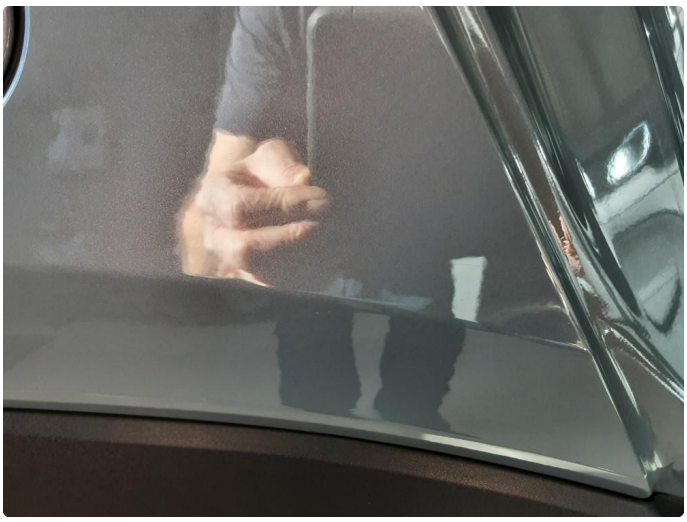
1.1 P-bulk

1.2 Riper

1.3 Slitt gjennom lakk

1.4 Steinsprut

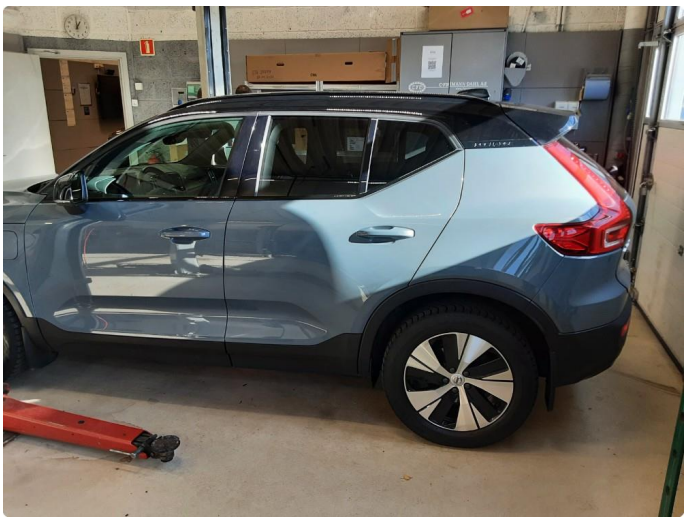
1.4 Steinsprut
