TILSTANDSRAPPORT

VOLVO XC60 / U 4WD **TESTDATO: 26.10.2026** **KODE: 2156313**

AY48088 | 72 672 KM | 28.12.2023 Førstegang registrert | Hybr(B)

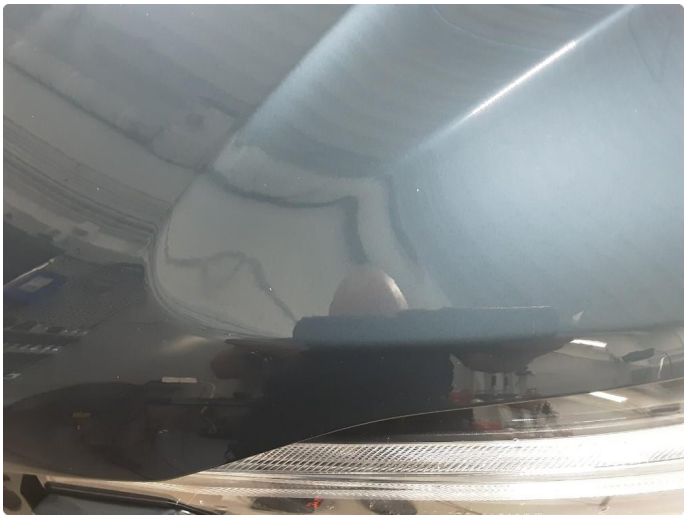
1.1 Noe stensprut

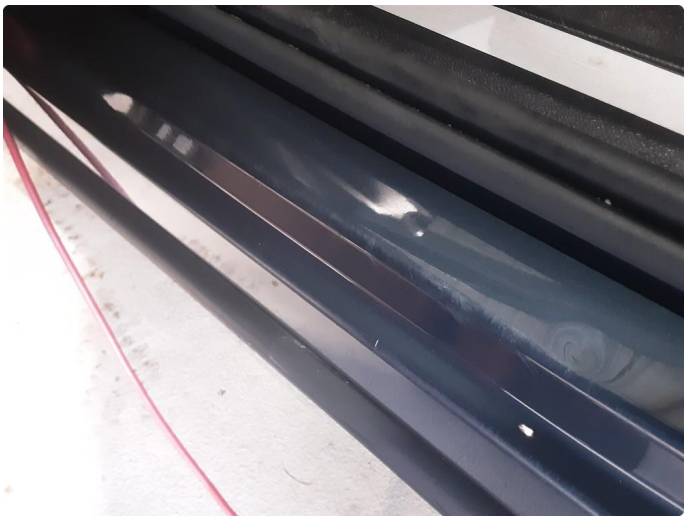
1.1 Noe stensprut

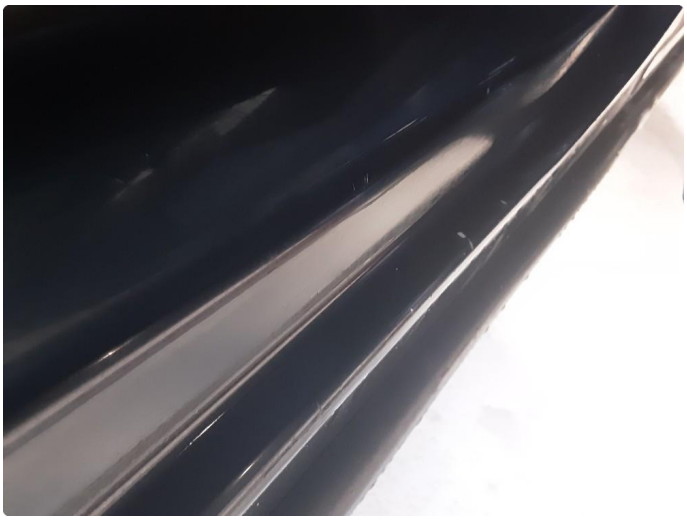
1.2 Slitt innsteg
