TILSTANDSRAPPORT

VOLVO XC40 / X 4WD **TESTDATO: 04.11.2026** **KODE: 2166022**

EB93127	91 958 KM	06.01.2021 Førstegang registrert	Elektr.

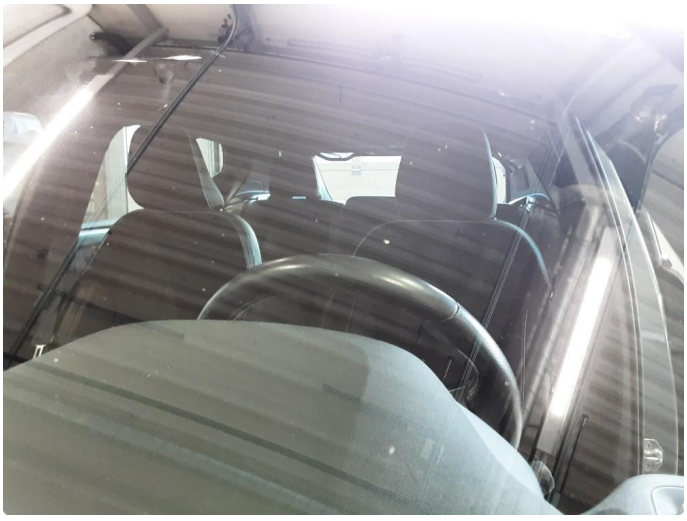
1.5 Ripe(r)
